TAHRİBATSIZ MUAYENENİN İŞÇİ SAĞLIĞI VE GÜVENLİĞİNDEKİ YERİ

Burak Bayraktaroğlu¹, Dr. Ersan Gönül²

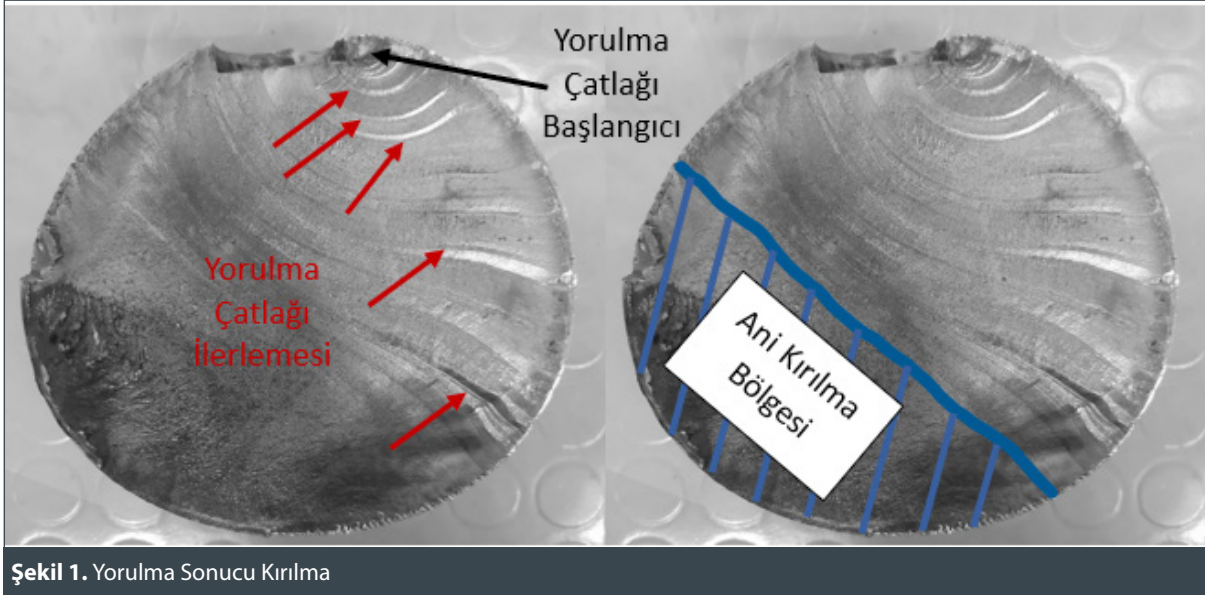
Şekil 1. Yorulma Sonucu Kırılma

yorulma çatlakları bulunduğu bölgede çatlaksız kısım üzerindeki gerilmeyi arttırmakta, bu durum ani kırılmaya sonuçlanmaktadır. Şekil 1'de yorulma çatlakları ilerlemesi neticesinde kırılmış bir görülmektedir. Kırılma yüzeyleri incelenerek, ilk çatlakların olduğu bölge, çatlak ilerlemesi ve ani kırılma bölgeleri belirlenebilmektedir.

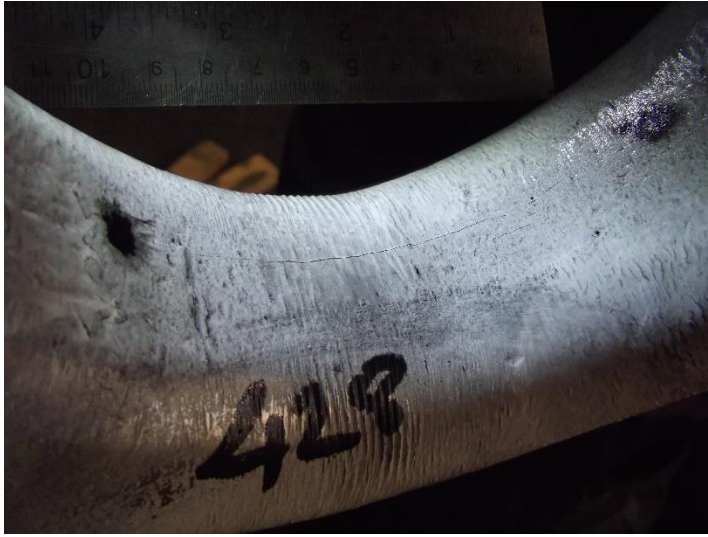
Kanca gövdesinde enine çatlak

Şekil 2. Kancalarda Oluşan Çatlaklar

Dövme yöntemiyle metalik malzemelerden üretilen
vinç kancaları, yük kaldırmak için kullanılan ekipmanlar
olduğundan, aşınmaya ve yorulma çatlakları oluşumuna
da açıktır. Tekrarlı ve darbeli yüklemeler sonucunda
kancaların genellikle gövde ve boyun kısmında çatlaklar
oluşmaktadır.

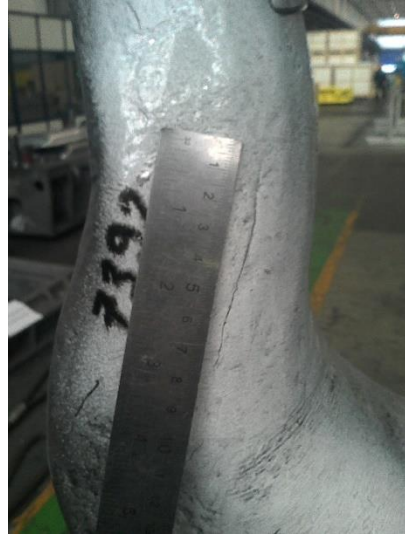
Kanca gövdesinde boyuna çatlak

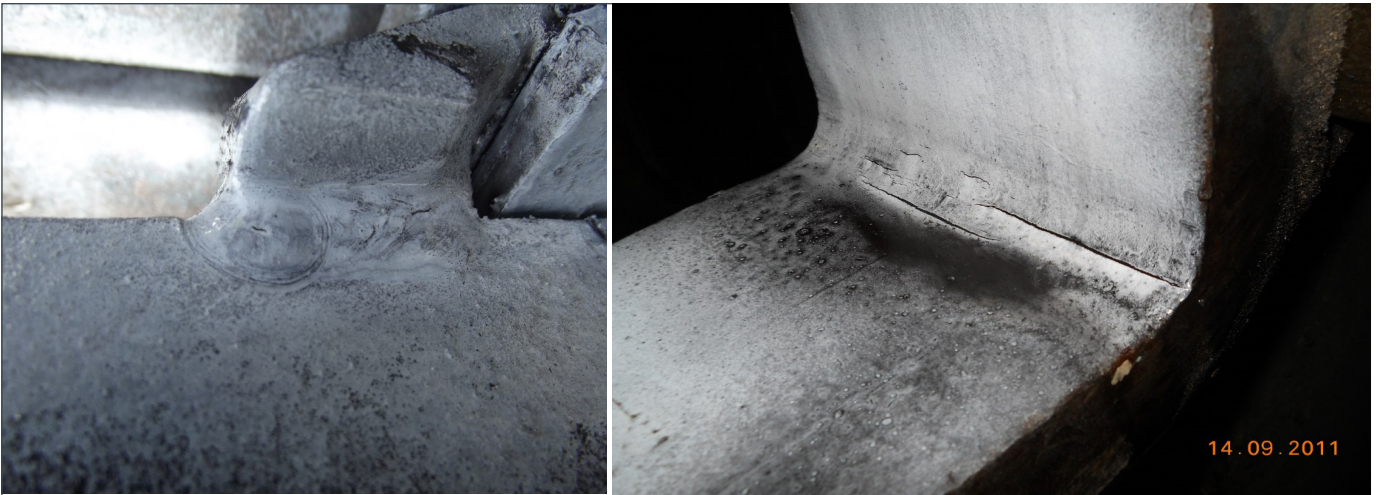
ve forkliftin hareketi sırasında oluşan darbeler de, çatalın
yapısına zarar vermektedir. İşletmelerde uzun yıllar kul-
lanılan çatalların özellikle büküm bölgelerinde çatlaklar
oluşmaktadır. Ayrıca sabit yüklerin kaldırılması durumun-
da, gerilmeye maruz kalan bölgelerde enine çatlaklar
oluşmakta ve bu çatlaklar ani kırılmalarla sonuçlanmak-
tadır. Çatalın forklifte bağlanması için kullanılan ve çatala
kaynaklı imalatla birleştirilen bağlantı parçası kaynakları
da kontrol edilmelidir.

Bağlantı parçası kaynakları

Büküm bölgesi

Şekil 4. Forklift Çatallarında Karşılaşılabilecek Çatlaklar

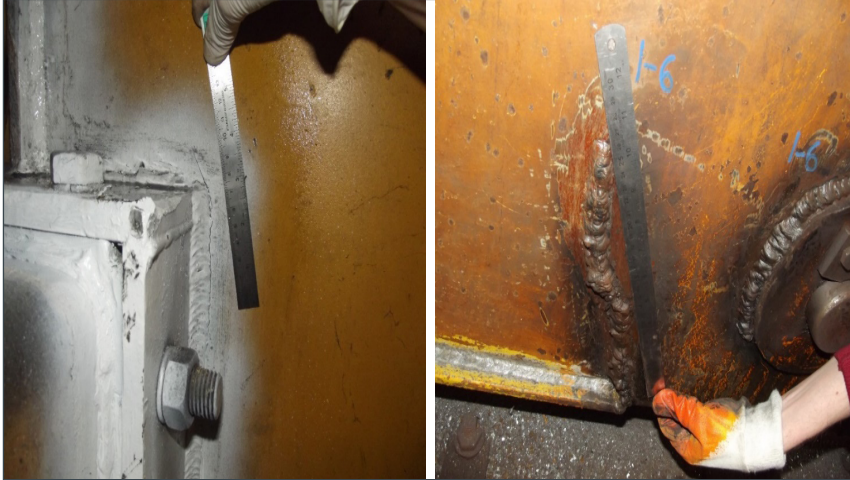
Şekil 5. Vinç Kirişlerinde Gözlenen Çatlaklar

Yük kaldırmak ve iletmek için kullanılan vinç kirişleri, kul-
lanıma bağlı olarak büyük kuvvetlerle karşılaşır. Vinç kan-
casına asılı olan yük, hareket ederken momentum kaza-
nır. Yükün kaldırılması, indirilmesi ve taşınması sırasında
yükün salınımına ve hızına bağlı olarak yük, beklenmedik
bir şekilde durur veya hareket yönü değişirse, bu mo-
mentumdan dolayı kancaya ek bir kuvvet (atalet kuvveti)
uygular ve yükün konumuna göre farklı bölgelerde geril-
meler oluşturur. Ayrıca tavan vinçlerinde sağ ve sol kiriş
frenlemesinin farklı olması kirişlerde esnemeye neden
olmaktadır. Sağ ve sol yürüme yollarının aynı kotta olma-
ması gibi sorunlar da vincin yapısı üzerindeki gerilmeleri
değiştirmektedir.

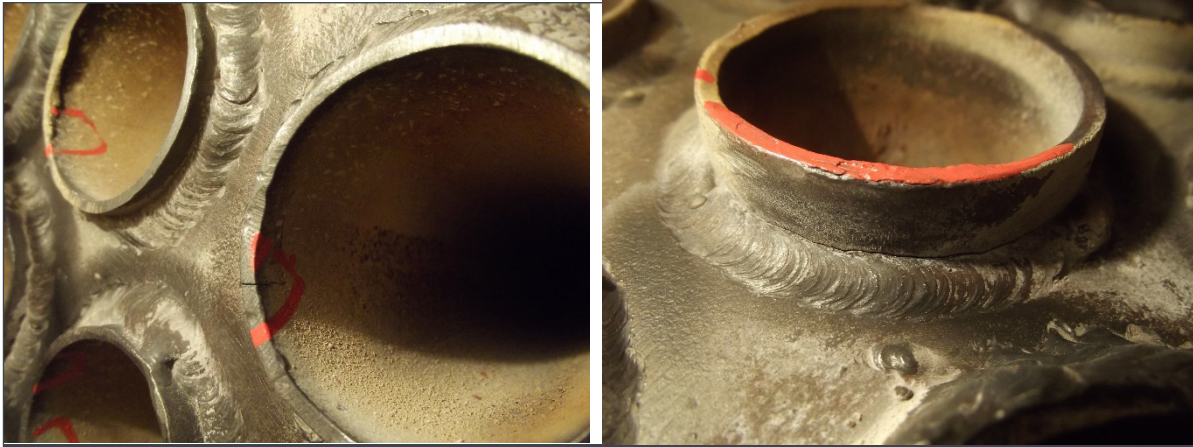
Şekil 6. Buhar Kazanı Alev Duman Borusu ve Ayna Bağlantılarında Saptanan Çatlaklar

duman boru bağlantıları ve ayna kısımlarında, malzeme ve kaynak dikişlerinde, çatlaklar görülmektedir.

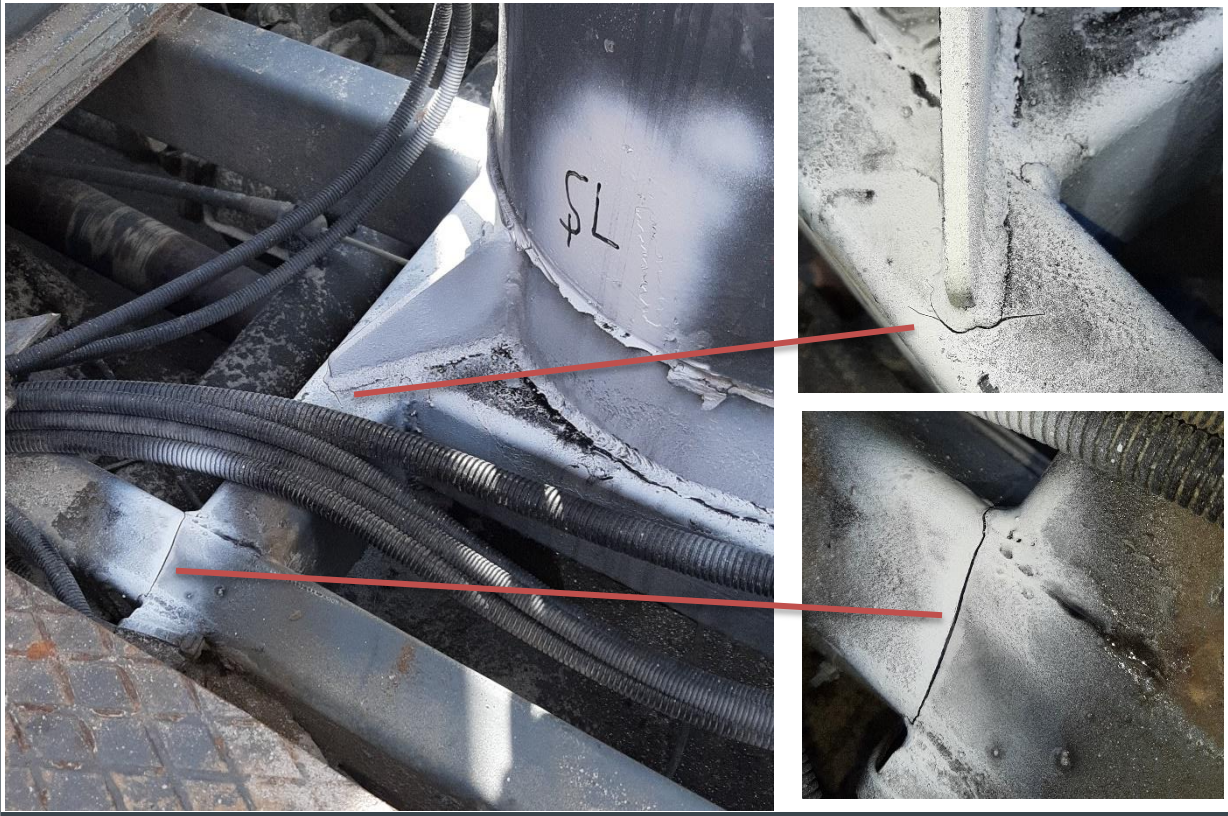
Şekil 7. Sepetli Platform Kontrolünde Ortaya Çıkarılan Çatlaklar

Sepetli platformda kırılma bölgelerinin önceden öngörülmesi ve çatlakların konstrüksiyon kırılmadan tespit edilebilmesi mümkündür. Gerilme yoğun bölgelerde bulunan malzeme ve tüm kaynak dikişleri ITAB (Isı Tesiri Altında Kalan Bölge) bölgesini içerecek şekilde kontrol edilmelidir. Manyetik parçacıkla muayene metodu kullanılarak yapılan kontrollerde, yorulma çatlakları lineer

belirti olarak dikkate alınmakta ve değerlendirilmektedir.

Yapılan kontrol sonucunda bulunan yorulma çatlaklı ekipmanların kullanımı engellenerek çok sayıda kazanın önüne geçilmiştir.

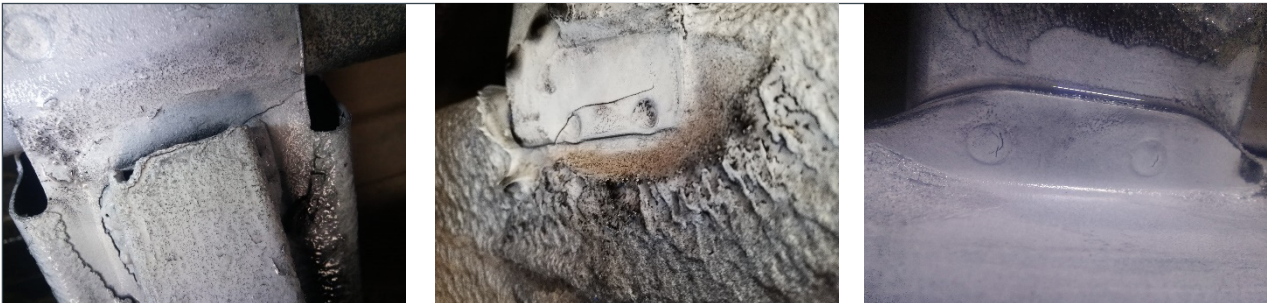
Ana şasi kolunda çatlak

Bağlantı noktasında çatlak

Direnç nokta kaynaklarında çatlak

Şekil 8. Araç Şasilerinde Yapılan Kontrol Sonuçları.

9 – 10 yaş aralığındaki bu araçların %54'ünde yorulmaya bağlı çatlak oluşumu saptanmıştır. Kontrol edilen ve yorulma çatlakları oluşan araçların tamamında üretim aşamasındaki kaynaklar sırasında oluşan ve bir süreksizlik olan "krater çatlakları" görülmüştür.

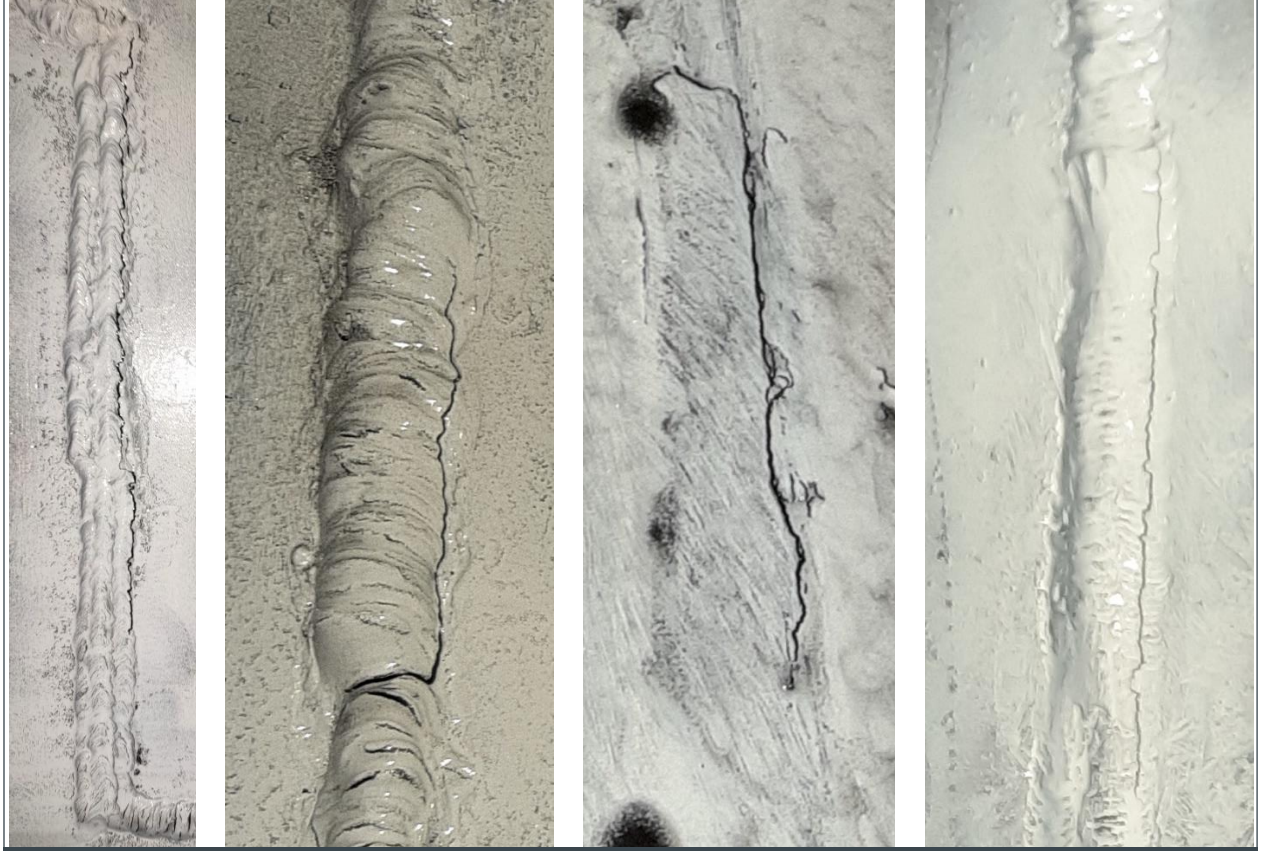
Şekil 9. Vinç Yürüme Yolları Kontrol Sonuçları

Belli aralıklarla kontrol edilmeyen veya kontrol edilmesine karşın, belirlenemeyen yorulma çatlakları, malzeme ve kaynak dikişlerinde ilerleyerek, çatlaksız kısımda yüksek gerilmeler oluşturur. Çatlaksız malzemede oluşan gerilme, malzemenin akma sınırını geçtiğinde malzeme aniden kırılır. Vinç konstrüksiyonunun yüklerle birlikte aşağı düşmesi ile sonuçlanan kırılmalar, iş güvenliği konusunda ciddi riskler oluşturmaktadır.

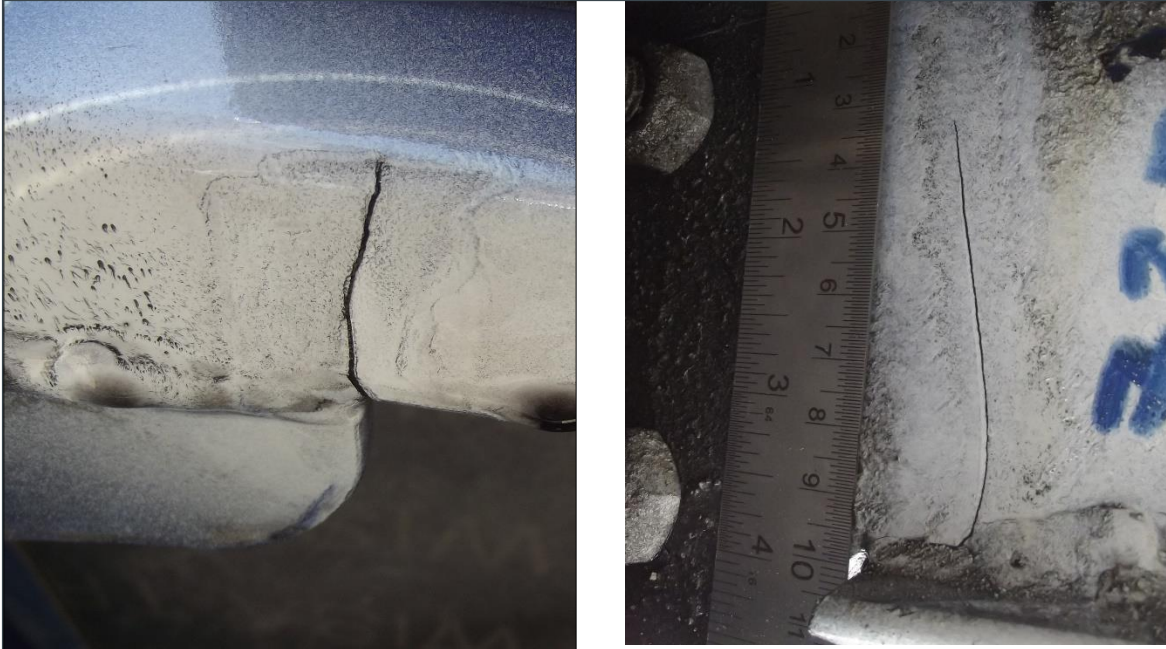
Şekil 10. Tır Dorseleri Kontrol Sonuçları

Metalik malzemelerden üretilen tır dorseleri de yorulma etkilerine açık konstrüksiyonlardır. Ağır yük etkisine maruz kalan dorse, aynı zamanda yoldan aktarılan dinamik yükleri de taşımaktadır. Taşınan yük miktarının artırılması için, dorseler daha mukavemetli ve ince malzemelerden üretilmekte; bu hem imalat hem de kullanım sırasında çatlak oluşum riskini arttırmaktadır.

Ayrıca, park halinde dorseyi dengede tutan tır dorse ayakları da yorulma çatlaklarına karşı kontrol edilmelidir.

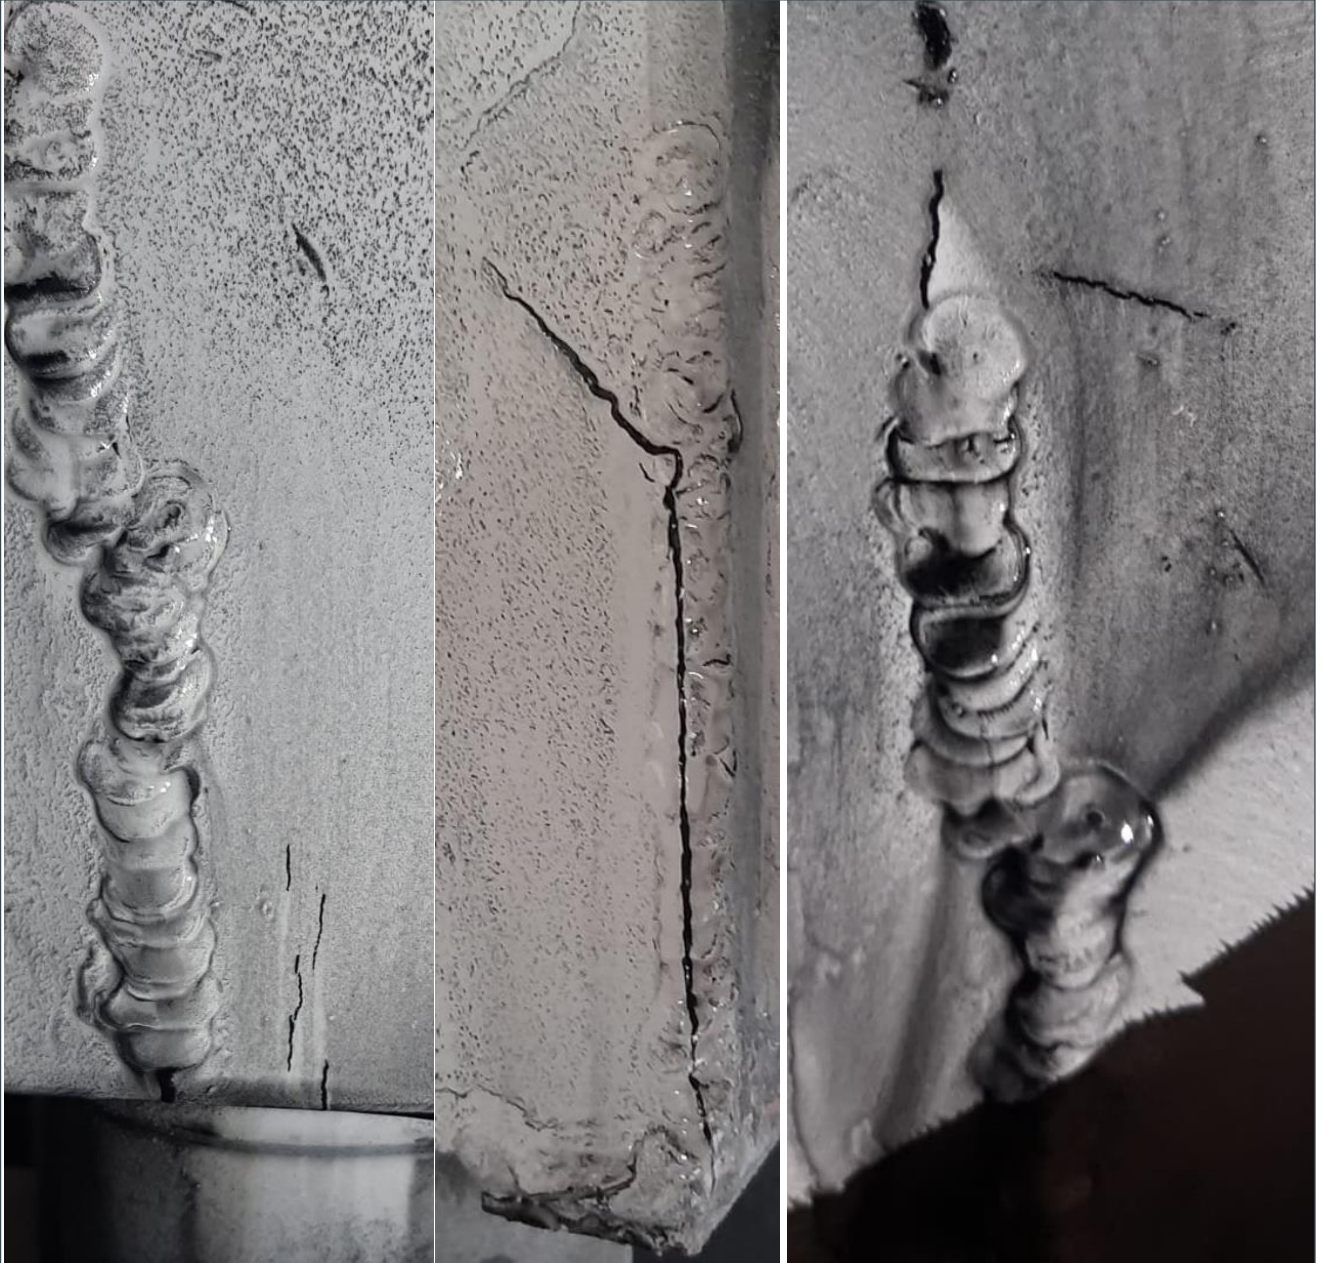
Şekil 11. Forklift Gövdeleri Kontrol Sonuçları

Yük kaldırmak, iletmek ve yerleştirmek için kullanılan forkliftlerin yük taşıyan kısımlarında yorulma etkileri görülmektedir. Piston bağlantı noktaları gibi yüke maruz kalan kısımlar kontrol edilmelidir. Yükün düşmesi, devrilmesi ile sonuçlanabilecek kazalar, yorulma çatlaklarının tespitiyle önlenmektedir.
