## YATAK HASARLARI (I)

*Mustafa YAZICI*

*TCK*

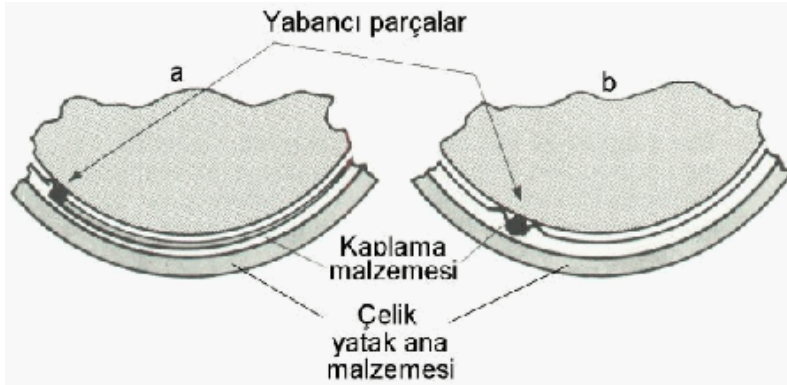
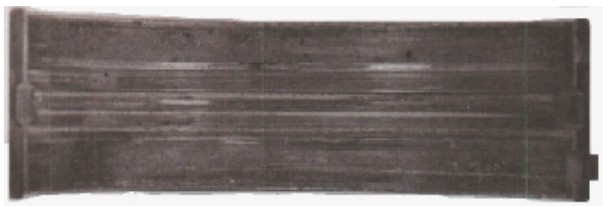
**Arıza** : Yabancı parçalar; çizik ve gömülme

a) Dairesel yönde kazıntılar (a)

a) Kirli yağ

b) Montaj öncesi motor parçalarının (motor bloğundaki yağ kanalları, krank mili kanalları, piston kolu kanalları vs.) yeterince temizlenmemesi.

c) Yağ filtre değişiminin düzensiz yapılışı

Dairesel yönde kazıntılar

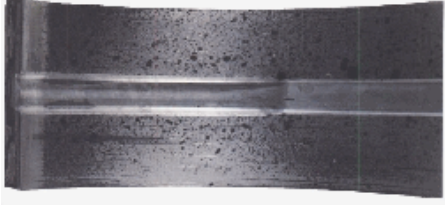
b) Çalışma yüzeyi üzerinde çentikler, yabancı maddeler merkezde gömülmüş (b).

Yüzeyde çentikler, yabancı maddeler

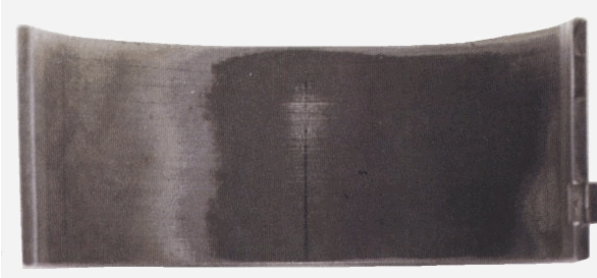
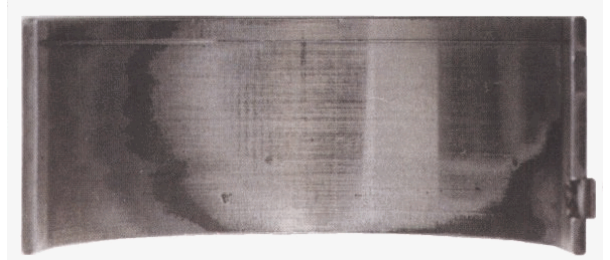
**Arıza** : Yükleme alanında aşınma

**Görünüş** : Geniş bir alanda aşınma, özellikle fazla yüklenen bölgede

**Nedenler** : Uzun süre çalışmadan dolayı normal aşınma.

Yetersiz yağlamadan dolayı muylu ve yatak zarfı arasında karışık sürtünme

Muylu yüzeyindeki çizikler

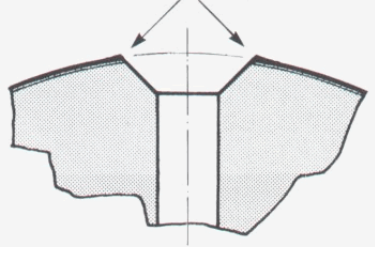
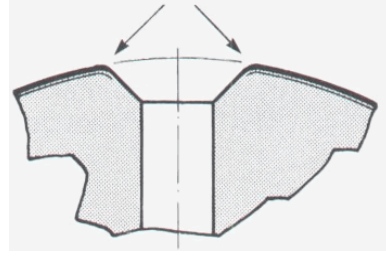
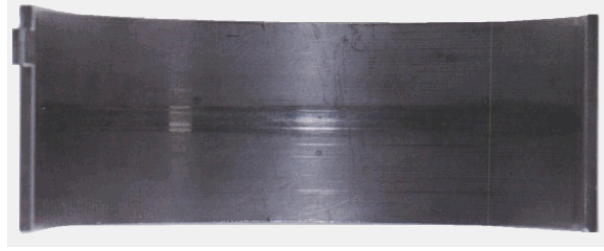
**Arıza** : Yatak merkez alanında aşınma

**Görünüş** : Yatağın merkez alanında şerit şeklinde aşınma

Krank mili yağ çıkış kanalın çapakları alınmamış (Pah kırılmamış)

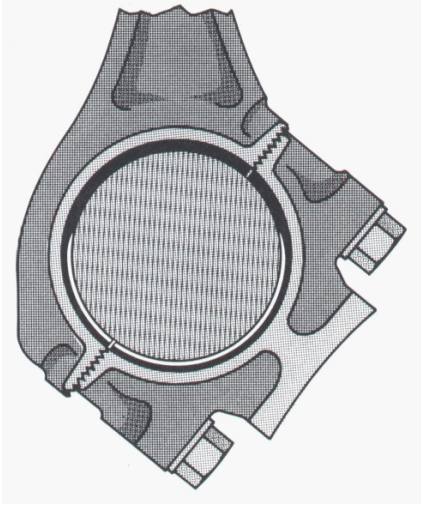
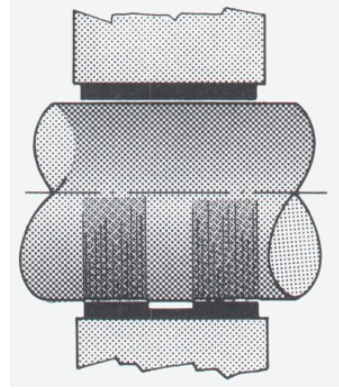
**Arıza** : Yatak merkez alanında aşınma

**Görünüş** : Üst yatakta (kanalsız yatak) ağır şerit şeklinde aşınma

**Nedenler** : Krank muylusunun alt tarafında, yatak yüzeyinin temas ettiği yerde lokal (kısmi) aşınma olur. Yatak yüzeyinin merkezinde bir sırt (bayır) kalır.

Alt yatakta ağır çalışmalar sonucu yorulma kopmaları, yatağın muyluyu çizmesi

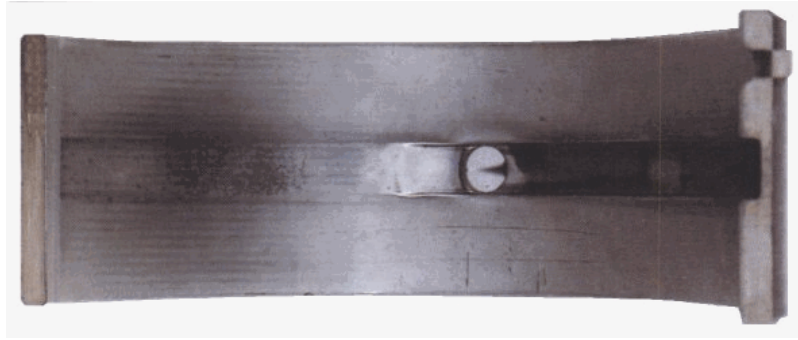
Yatağın temas noktalarında çizilmeler.

Bu, aşırı yüklemeye ve yatağın yüklenilen bölgesinde kısmi aşınmaya neden olur.

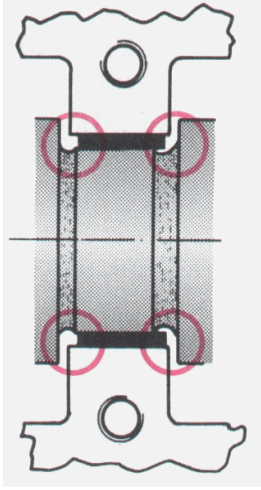
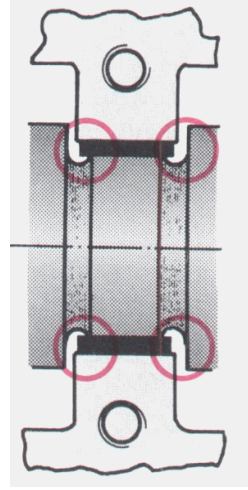
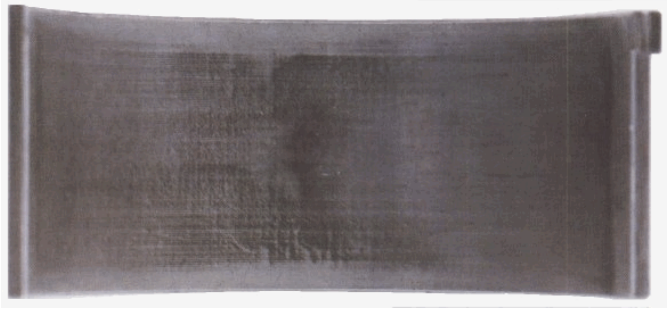
**Arıza:** Yatak uçları yanlarında aşınmamış alanlar

**Görünüş:** Yatağın bir yada iki tarafında dar bir şerit halinde çalışma izlerinin olmaması

Bu alanların bitiminde muhtemelen aşırı aşınma

**Nedenler :** Muylu genişliğinin yanlış taşlanması

Dairesel olmayan ( Oval ) yatak yuvası

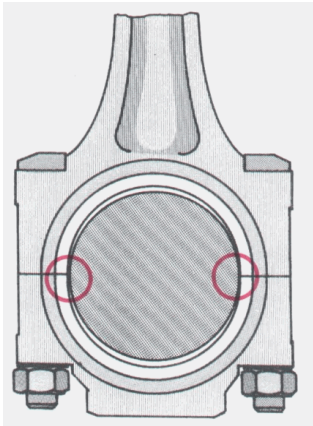
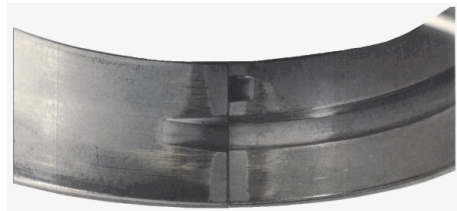
**Arıza :** Aşırı yüksek oval yatak yuvası

**Görünüş :** Fazla aşınma, yatakta sürtünme izleri veya yatakların uçlarında malzeme yorulması

Mekanik veya ısı yüklerinden dolayı Yatak yuvasının oval olması veya piston kolu yatak yuvasının de formasyonu vidalarının fazla sıkılması

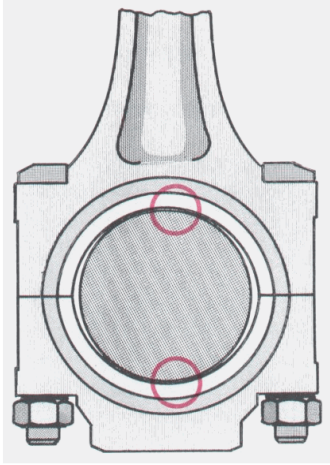
**Arıza :** Aşırı geniş oval yatak yuvası

Piston kolu kep yüzeylerinin aşınması veya yüzey dişlerinin aşınması sonucu ovallik

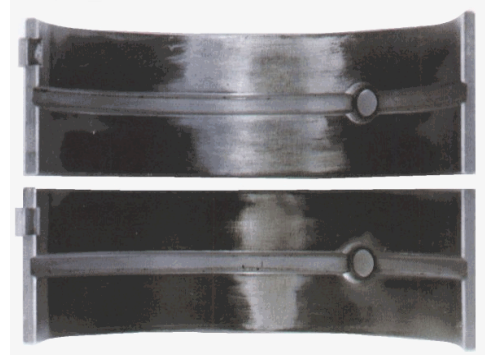
Yatak yuvasının oval olması veya piston kolu vidalarının az sıkılması

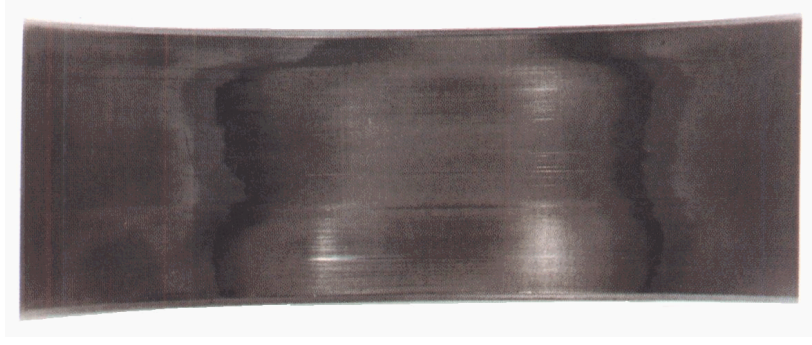
**Arıza :** Korozyon

**Görünüş :** Pürüzlü, gözenekli veya düz (kadife gibi) çalışma yüzeyi, genellikle kararlı.

**Nedenler :** Kimyevi olarak zararlı yağ veya katkıları

Yağlama yağına alkali ( Antifriz ) veya asidik maddeler karışması

Yağlama yağında yanma sonucu oluşan artıklar, tortular

Yağ değişim periyodlarının aşırı derecede uzun olması

Yağ içerisinde fazla su bulunması

Çalışma yüzeyi kararmış, pürüzlü, gözenekli

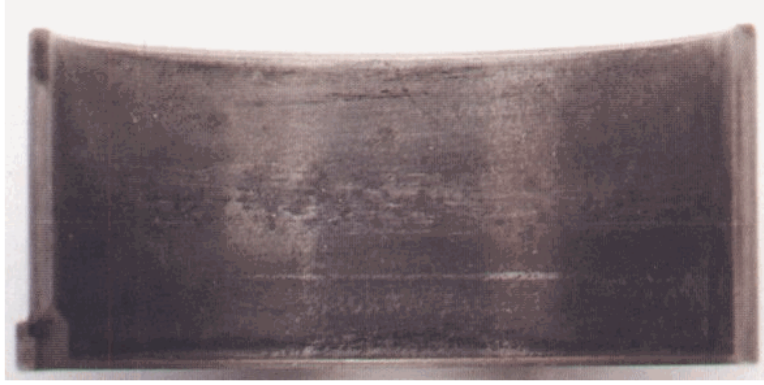
Yatak kaplama yüzeyi geniş alan boyunca kalkmış

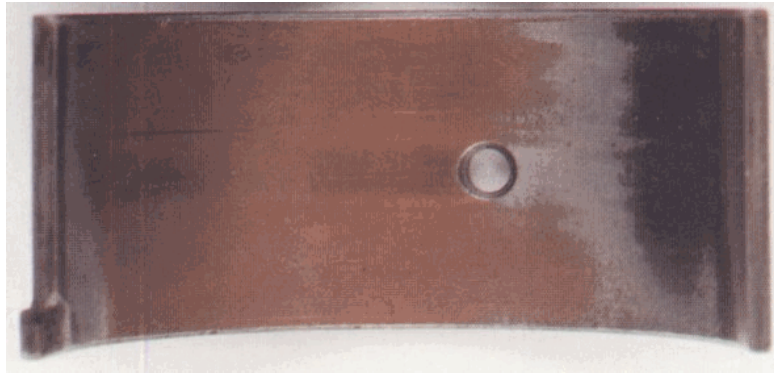
Yatak bronzları çıkmış

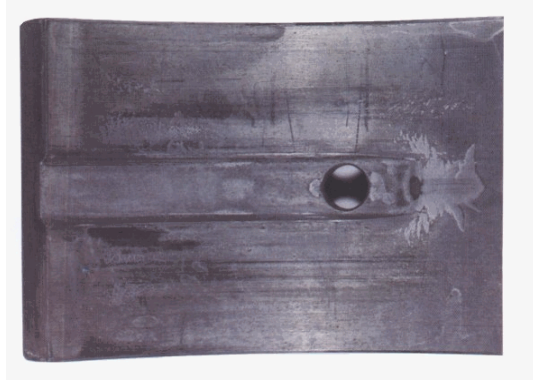
**Arıza** : Kaviteasyon aşınması ( Erozyonu )

**Görünüş** : Kavitasyon genellikle düşük yağ basıncı, yüksek yağ sıcaklıkları, yağ içerisinde düşük kaynama sıcaklığına sahip maddelerin (yakıt) bulunması ve vibrasyonlar ile fazlalaşır.

Yağ akış kanalı yanında kavitasyon

**Nedenler** : Basıncın alçalıp yükselmesine bağlı kavitasyon ( Kısmi kanallı yataklar )

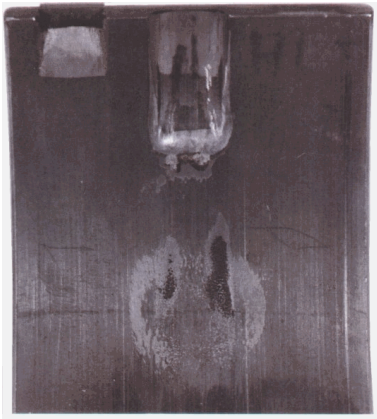
Vibrasyona bağlı kavitasyon

Dönüş yönünde kanaldan açıkça kaçık dairesel veya böbrek şeklinde erozyon

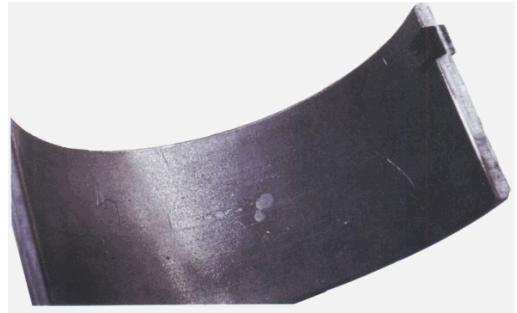
Yatak kaplamasının noktasal veya böbrek şeklinde erozyonu

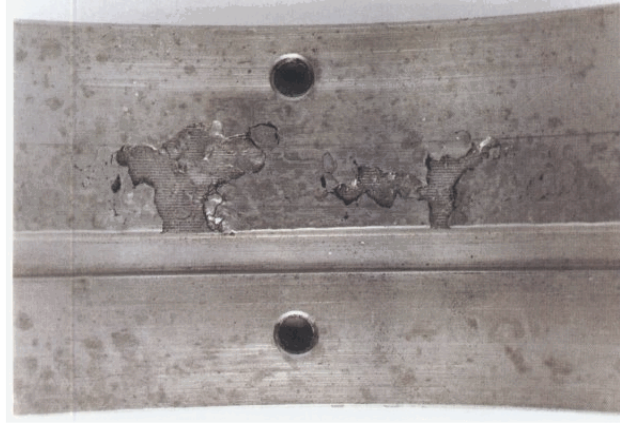
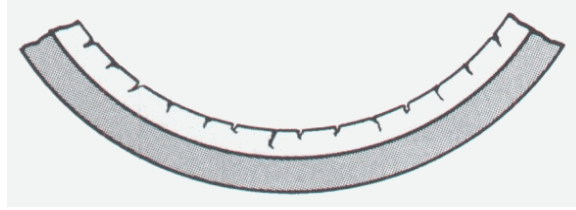
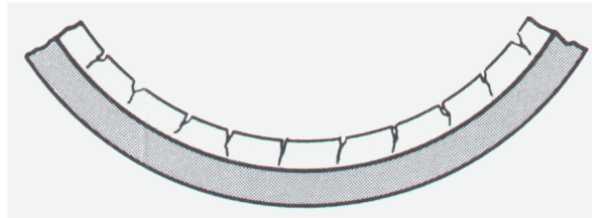
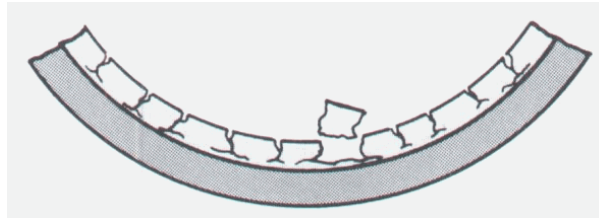
**Arıza : Yorulma kopması**

**Görünüş :** Kaplama malzemesinin yorulması

Yatak üzerine gelen aşırı yüklerden dolayı bölgesel kopmalar

Düzensiz olmayan yüklerden dolayı bölgesel yatak malzemesinin kopması

Yatak yüzeyinde ince çatlaklar oluşur Kaplama parçasının dökülmesi

Çatlaklar büyüyerek çelik malzemeye kadar yayılır.

Kaplama malzemesi parçalanır ve kopar.

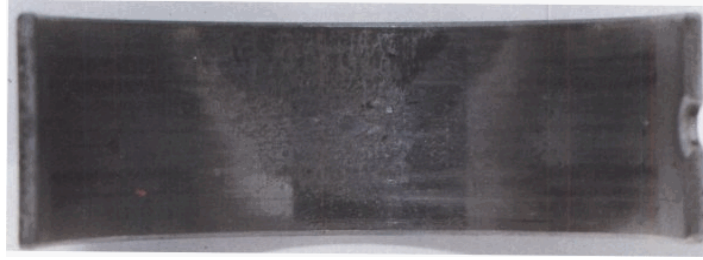
**Arıza : Elektroliz kaplamanın yorulması**

**Görünüş :** Kaplamada ince çatlamlar veya çatlak dizisi

**Nedenler :** Yüksek yatak yüküne bağlı olarak bölgesel aşırı yük, genelde aşırı sıcaklık sonucu meydana gelen hasarlar.

Karışık sürtünme ( Yatak yuvasının oval olması )

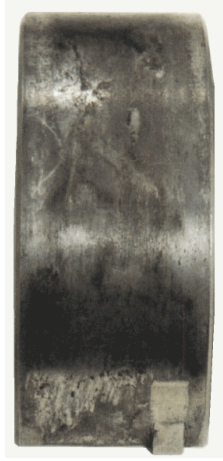
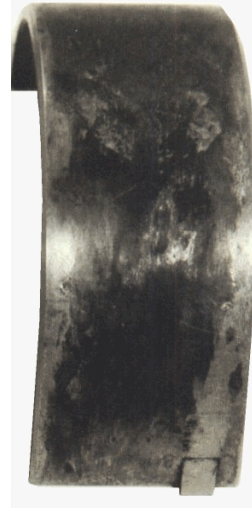
**Arıza : Yetersiz temas bağlantısı görünüş :**

Yatak arka yüzeyinde aşınma korozyonu

Yatak sırtında ve yatak muhafaza yuvasında koyu, hafif pürüzlü alanlar

Çelik yüzeyde tahribat başlamış

**Nedenler** : Çok geniş yatak yuvası nedeniyle yatak yarımlarının yuvasına yetersiz oturması

Vidaların belirtilen torklarda sıkılmaması

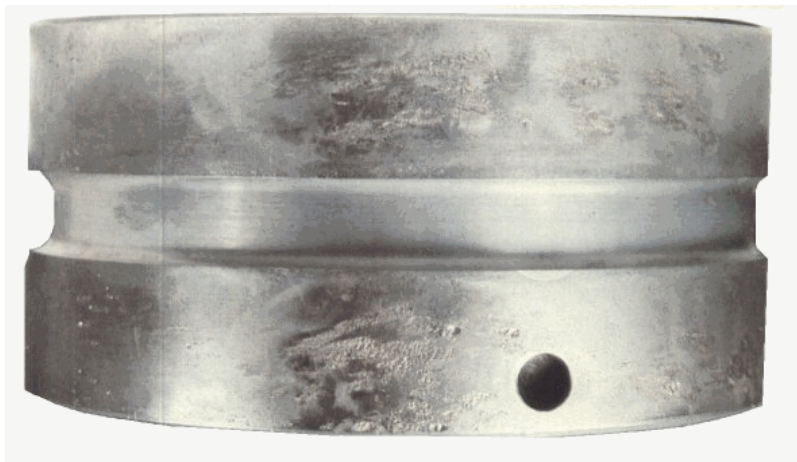
**Arıza** : Yatak sırtında kaynak işaretleri

**Görünüş** : Yatak sırtında ve muhafazasında çukurluklar

**Nedenler**: Uzun süre çalışması, yatak ile muhafazası arasında yatak sıklığının azalması
