YAHYA KAPTAN

2. ve 4. BÖLGE ÖRNEKLEME İLE TEKNİK İNCELEME

**Bu çalışma Makina Mühendisleri Odası
Kocaeli Şubesi tarafından, 2. ve 4.
Bölgelerde bulunan kazan daireleri,
izolasyonlu ve izolasyonsuz binaları ve
asansör dairelerinin örnekler seçilerek
09-15 Ocak 2009 tarihlerinde yerinde
yapılan teknik incelemelerini içermektedir.**

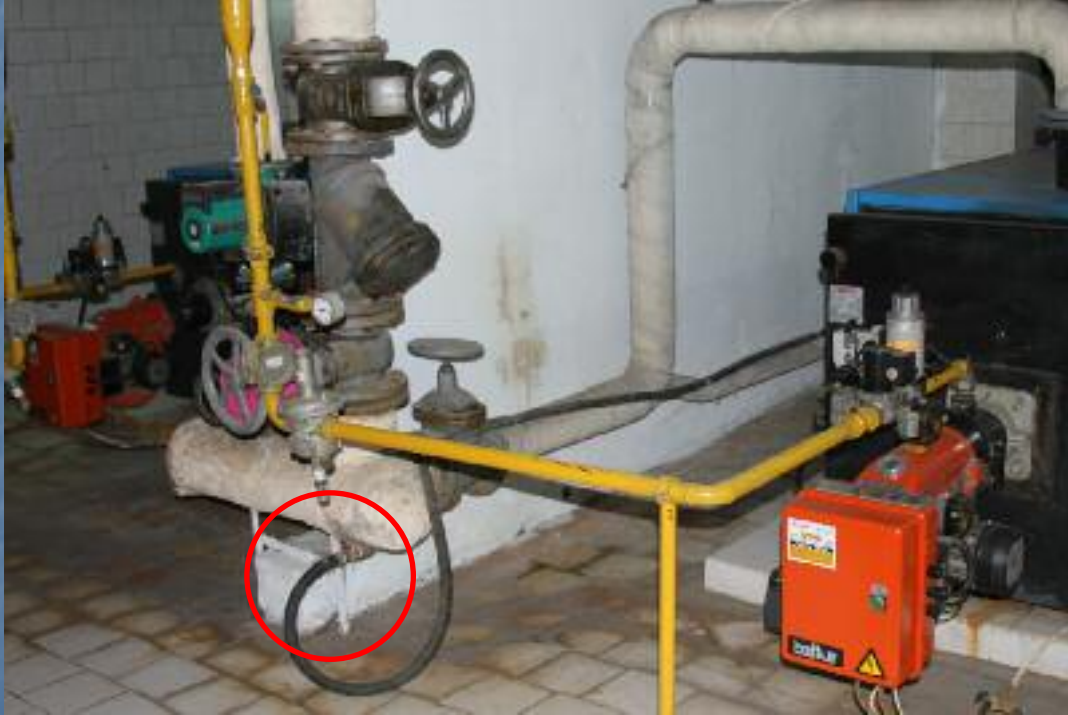
Kazan su beslemesi sökülebilir plastik hortumla yapılması gerekirken plastik hortum tesisata sabit olarak bağlanmıştır.

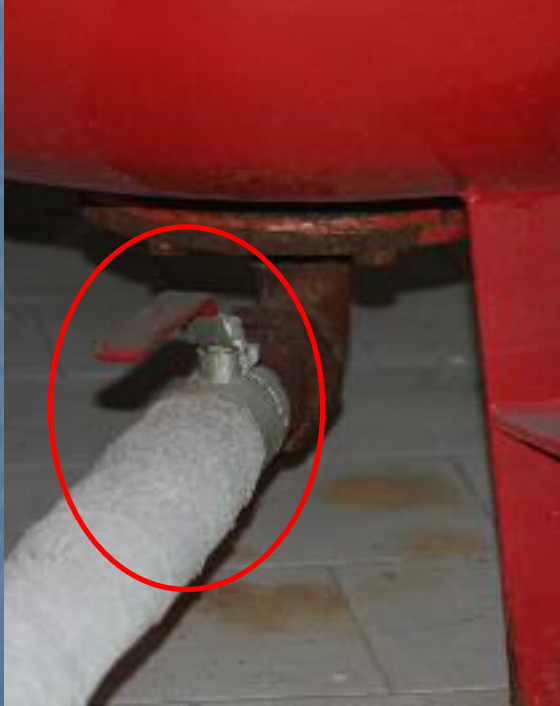
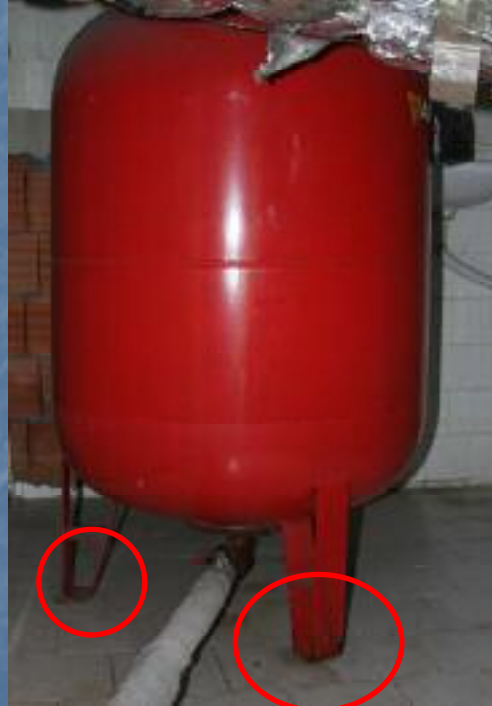
Kapalı genişleme tankı kazana direk bağlı olması gerekirken tank girişine vana konulmuş durumdadır. Genleşme tankı zemine sabitlenmelidir.

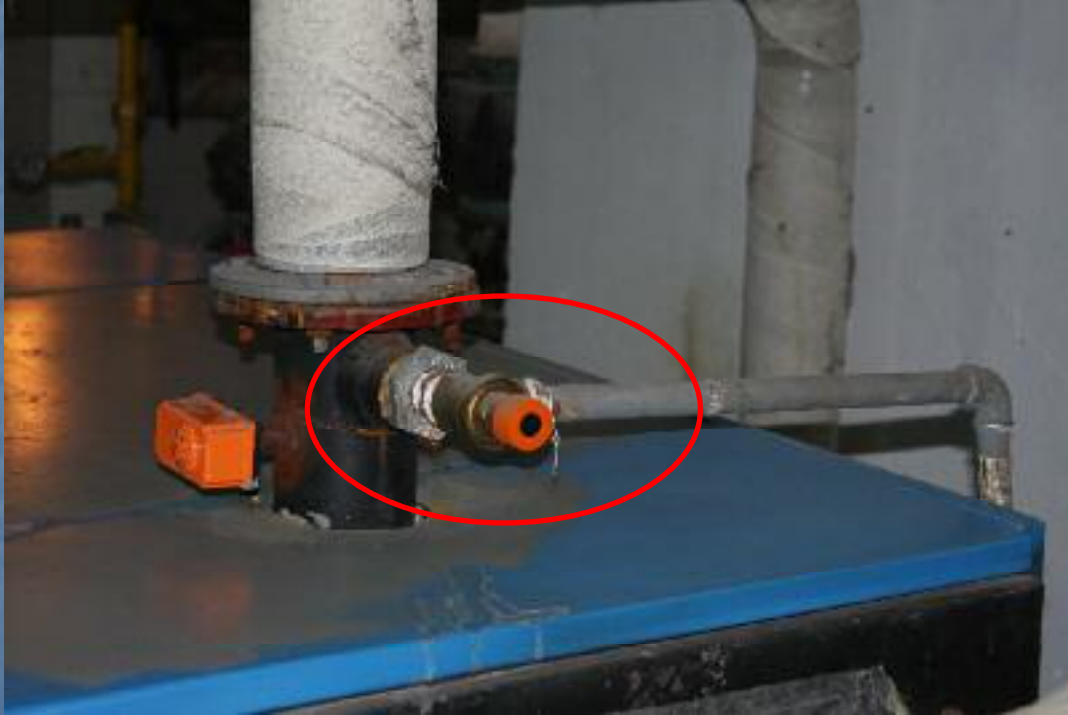
Dikey konumda monte edilmesi gereken Emniyet vanaları tesisata yatay olarak monte edilmiştir.

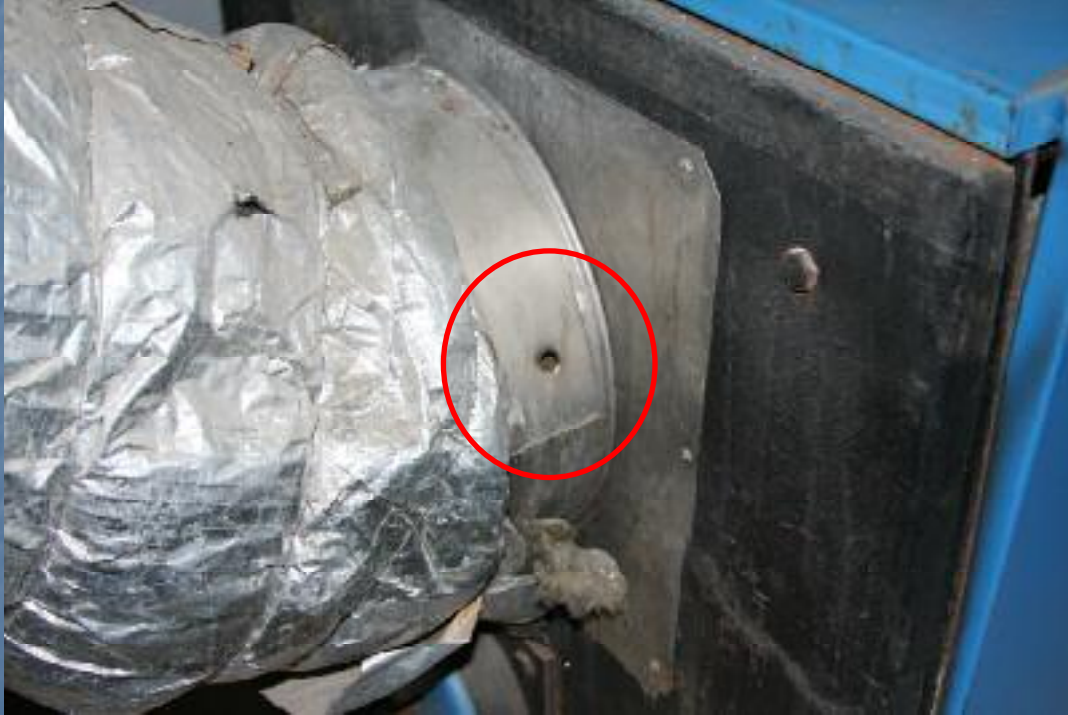
Brülör ayarı ve baca gazı analizi yapmak için kullanılan cihazın ölçüm yeri baca gazlarının akışının düzgün olacağı dirsekten sonraki noktadan olmalıdır.

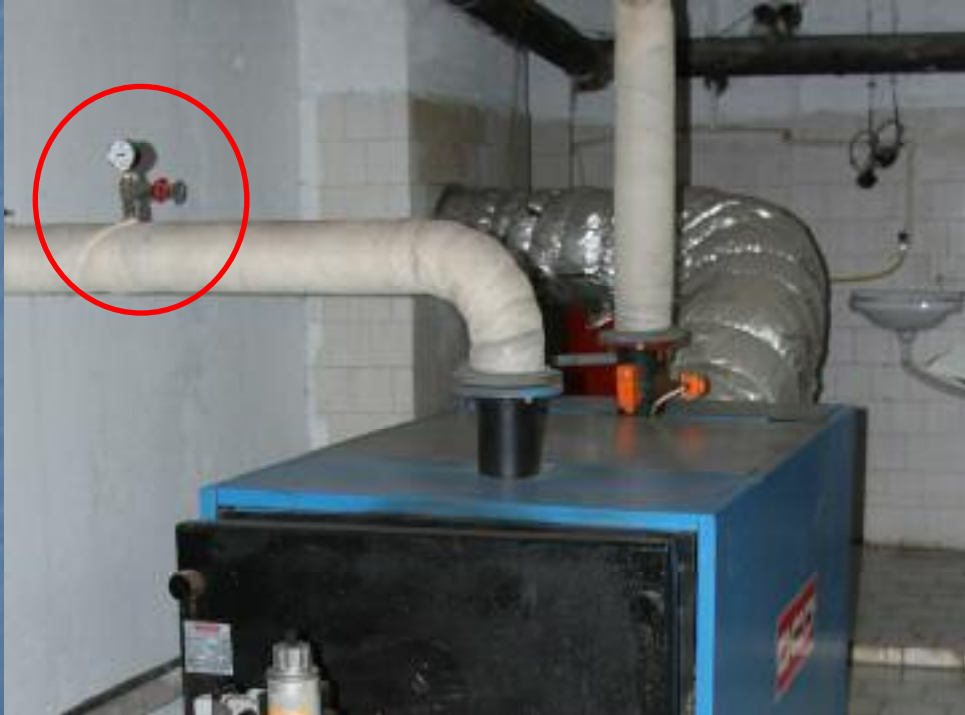
Tesisat üzerinde bulunan hidrometreler test basıncını gösterir seviyede ve kazan boyunun 1,5 katı mesafeden okunabilir çapta olması gerekmektedir. Hidrometreler daha büyük çaplı olmalıdır.

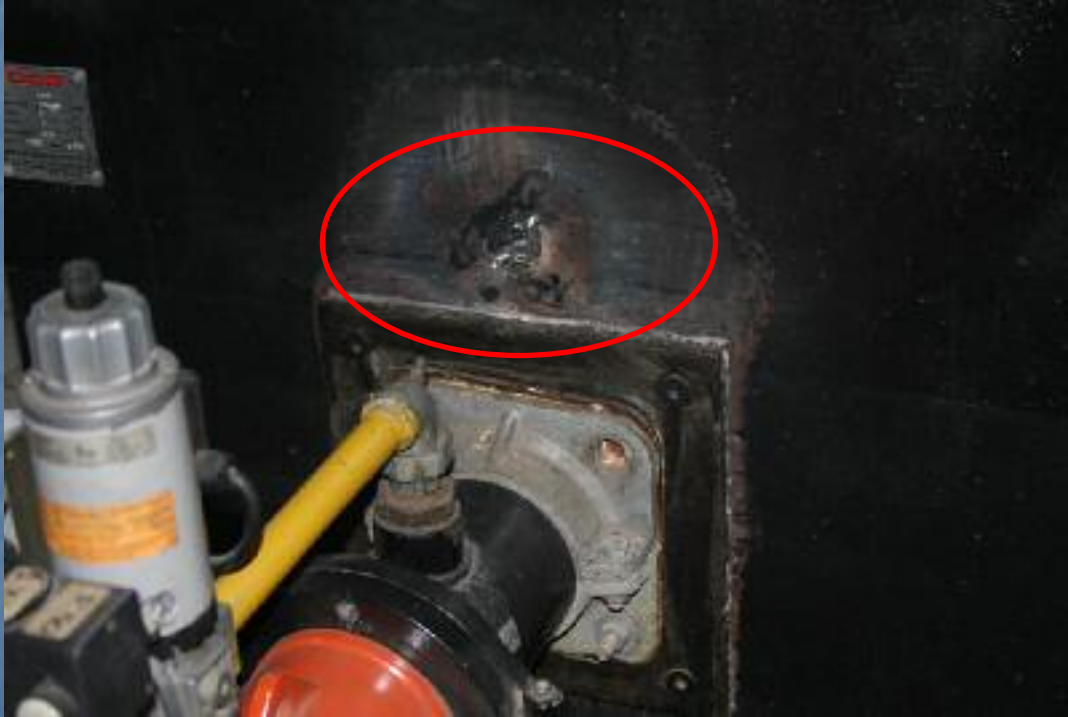
Yamanın gözle kontrolü için kullanılacak alev gözetleme camlarının yerleri kaynakla kapatılmıştır.

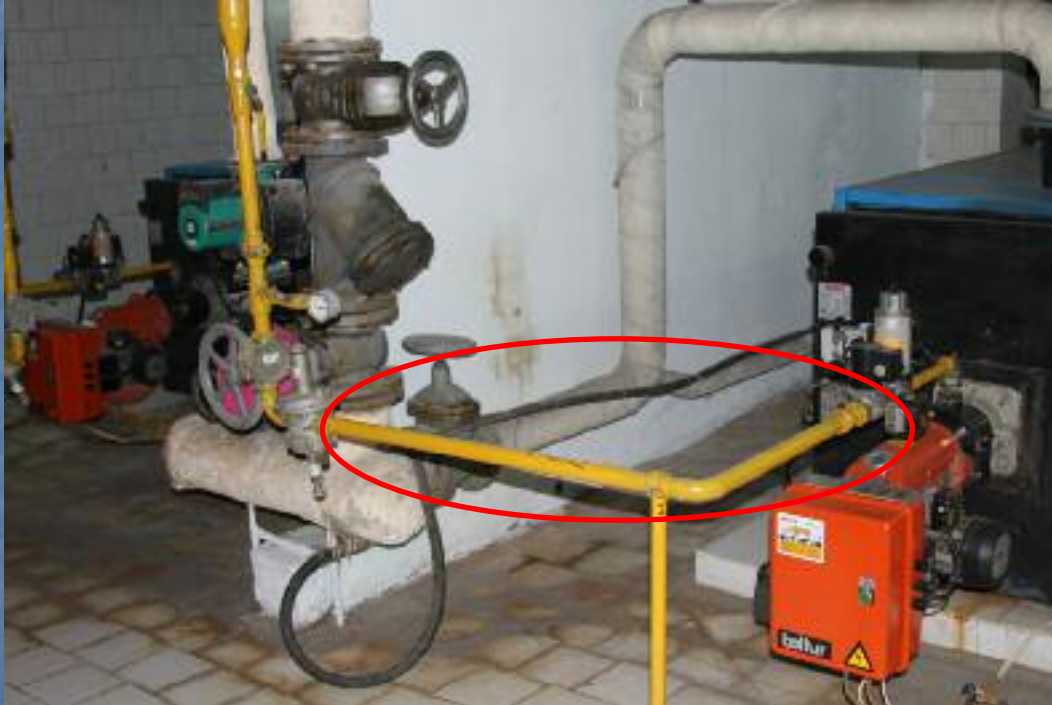
Doğalgaz brülör bağlantısında titreşimleri sönmüleyici esnek bağlantı elemanı bulunmamaktadır.

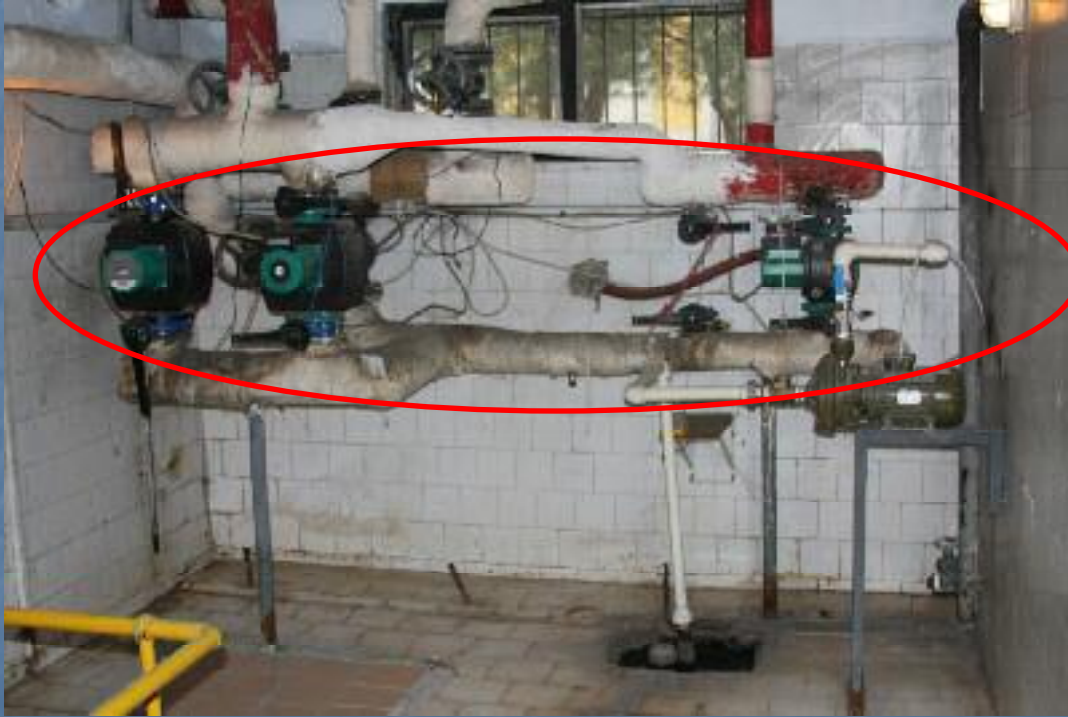
Kanallar içerisinden geçmesi uygun olan elektrik tesisat kablolarının sarkmakta olduğu gözlenmiştir.

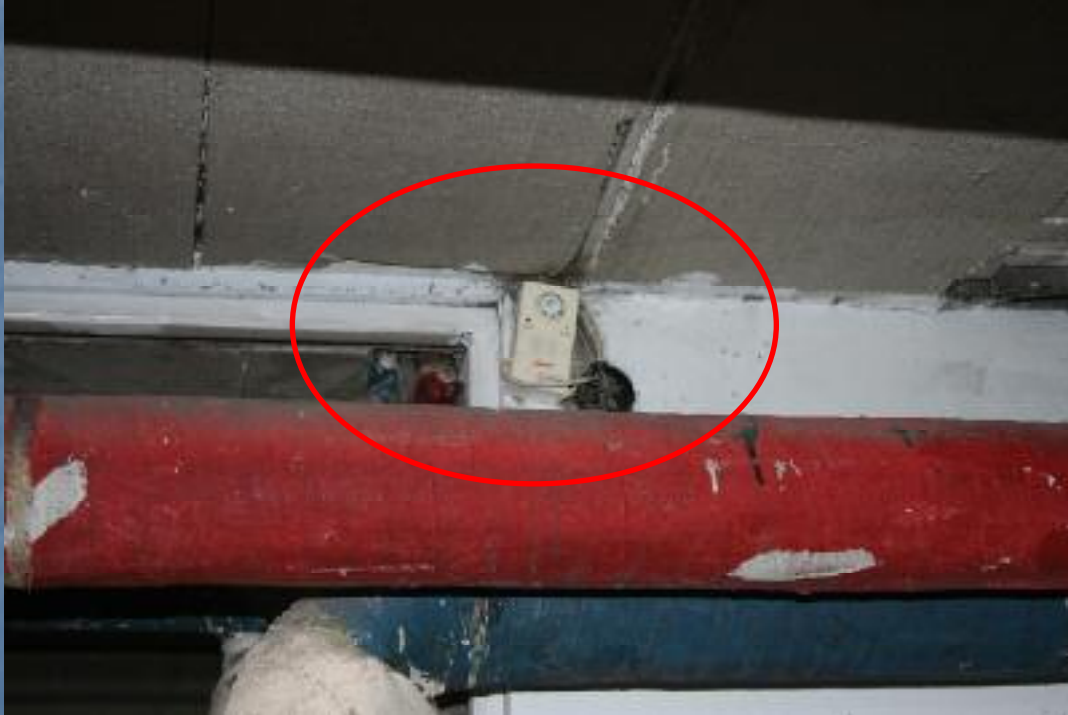
Sistemde gaz alarm
dedektörü
bulunmaktadır.

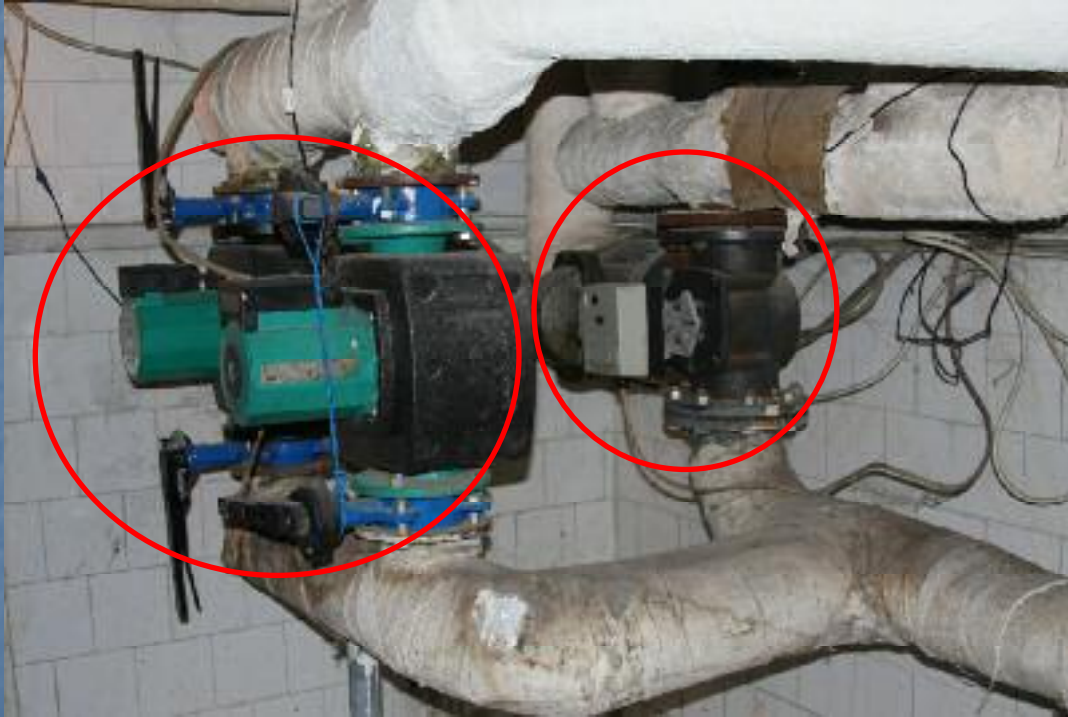
Sirkülasyon pompaları yedekli çalışmakta, üç yollu vana sistemde bulunmaktadır.

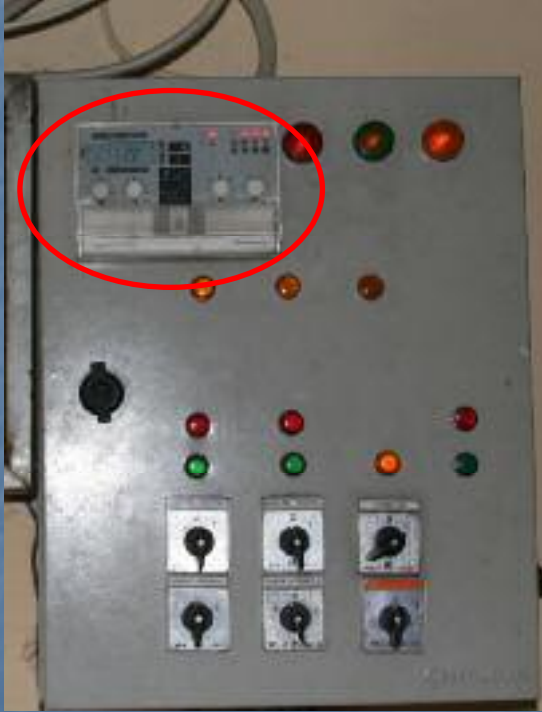
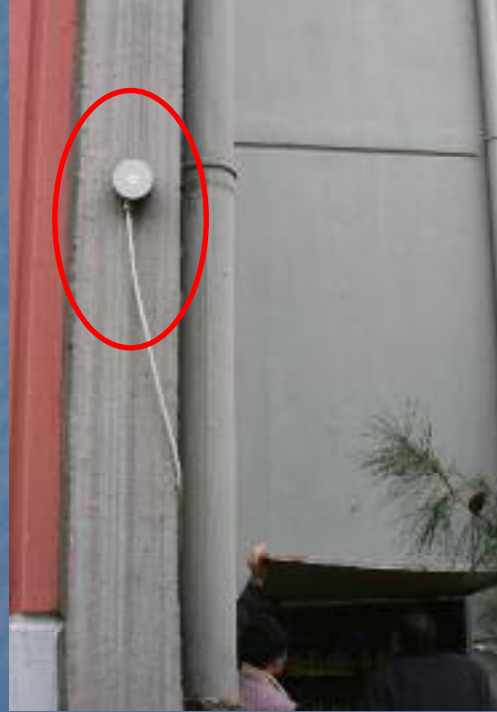
Sistemde ekopanel, dış sıcaklık algılayıcı bulunmaktadır.

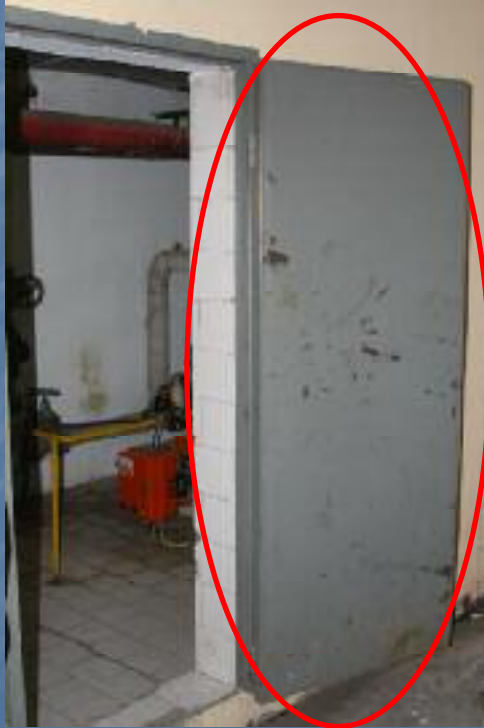
Kazan dairesi kapıları
yanmaz malzemedен
yapılmış ve dışarı doğru
açılmaktadır.

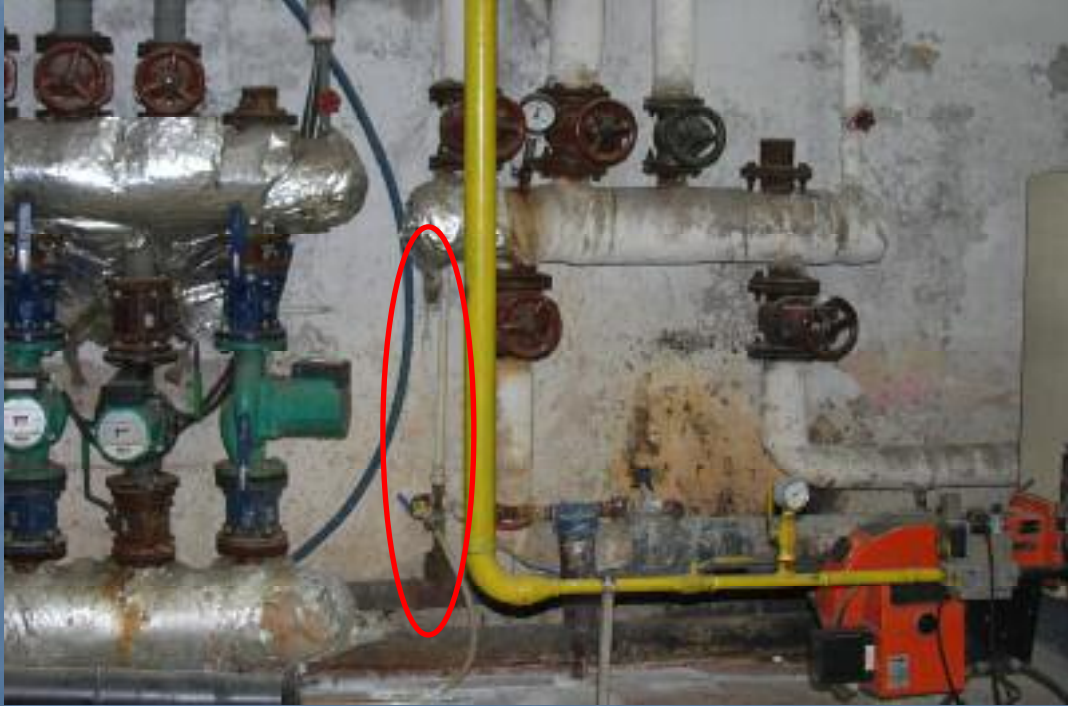
Kazan su beslemesi sökülebilir plastik hortumla yapılması gerekirken boru plastik tesisata sabit olarak monte edilmiştir.

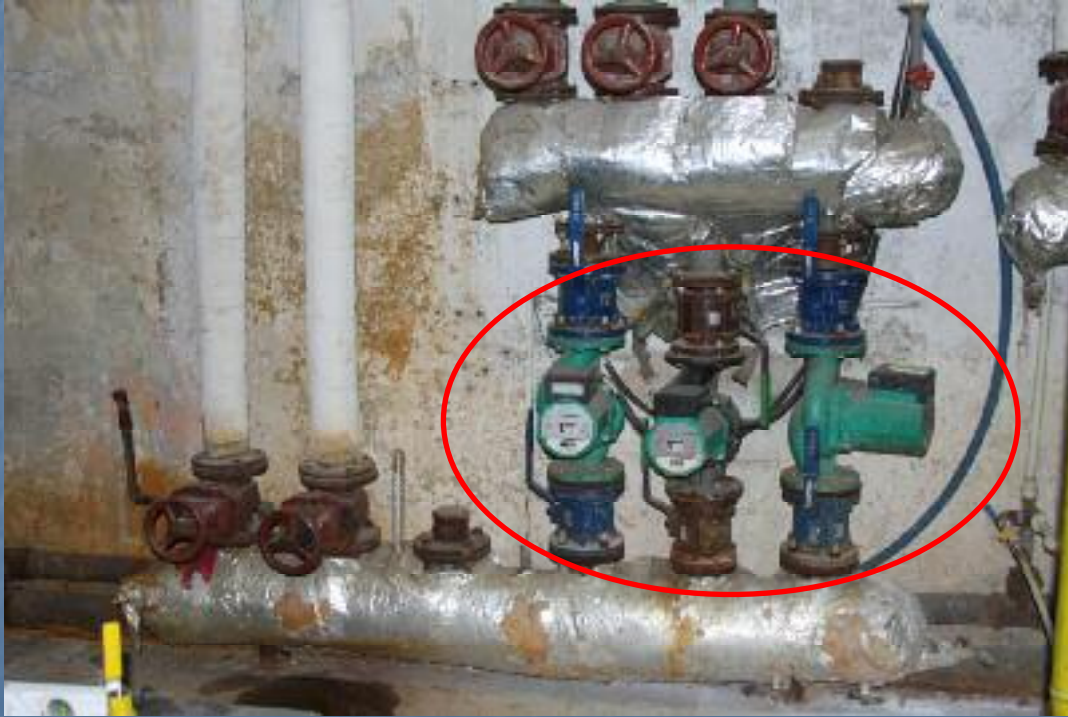
3 adet sirkülasyon pompası birlikte çalışmakta, sistemde yedek pompa ve üç yollu vana bulunmamaktadır.

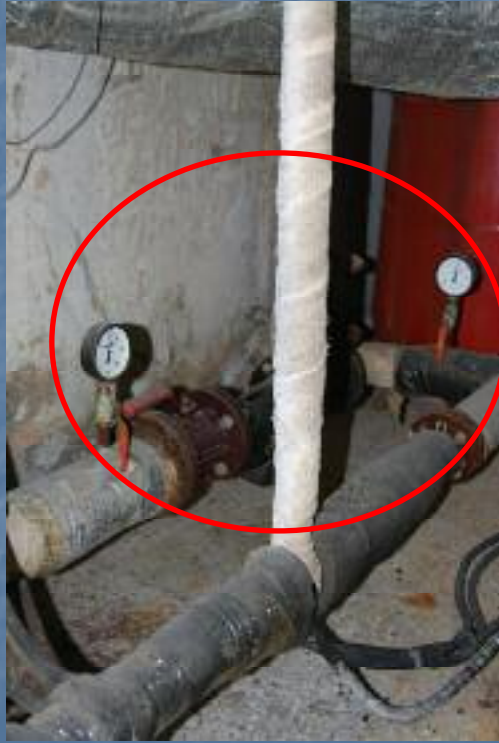
Tesisat üzerinde bulunan hidrometreler test basıncını gösterir seviyede ve kazan boyunun 1,5 katı mesafeden okunabilir çapta olması gerekmektedir. Hidrometreler kolay görülebilir bir yerde olmalıdır.

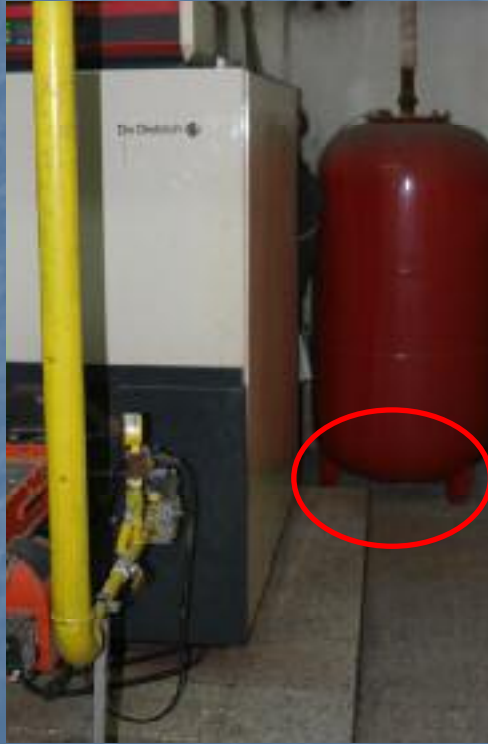
Kapalı genleşme tankı
zemine sabitlenmelidir.

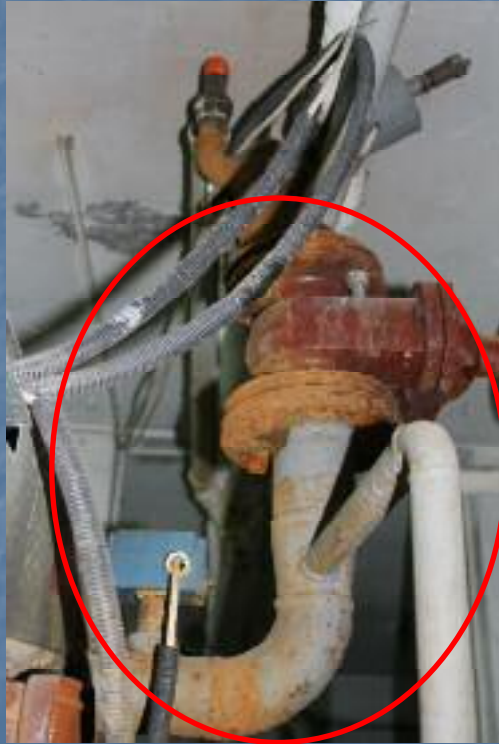
Tesisat üzerinde bulunan
eksik izolasyonlar
tamamlanmalıdır.

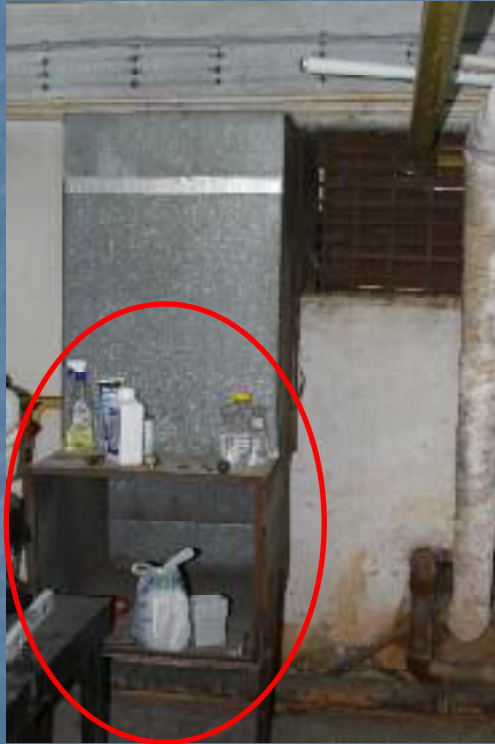
Kazan dairesinde kazan ile ilgisi bulunmayan her türlü yabancı madde dışarı çıkartılmalıdır.

Kazan dairesinin fiziki yapısı daha düzenli hale getirilmelidir.

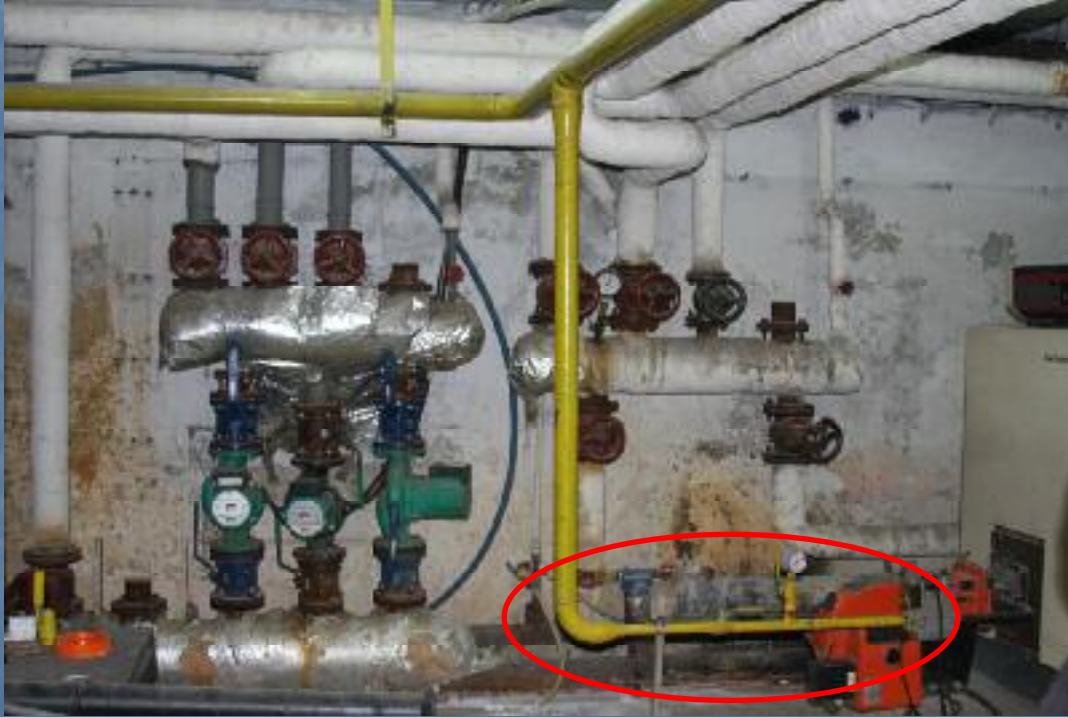
Doğalgaz brülör bağlantısında titreşimleri sönmümleyici esnek bağlantı elemanı bulunmamaktadır.

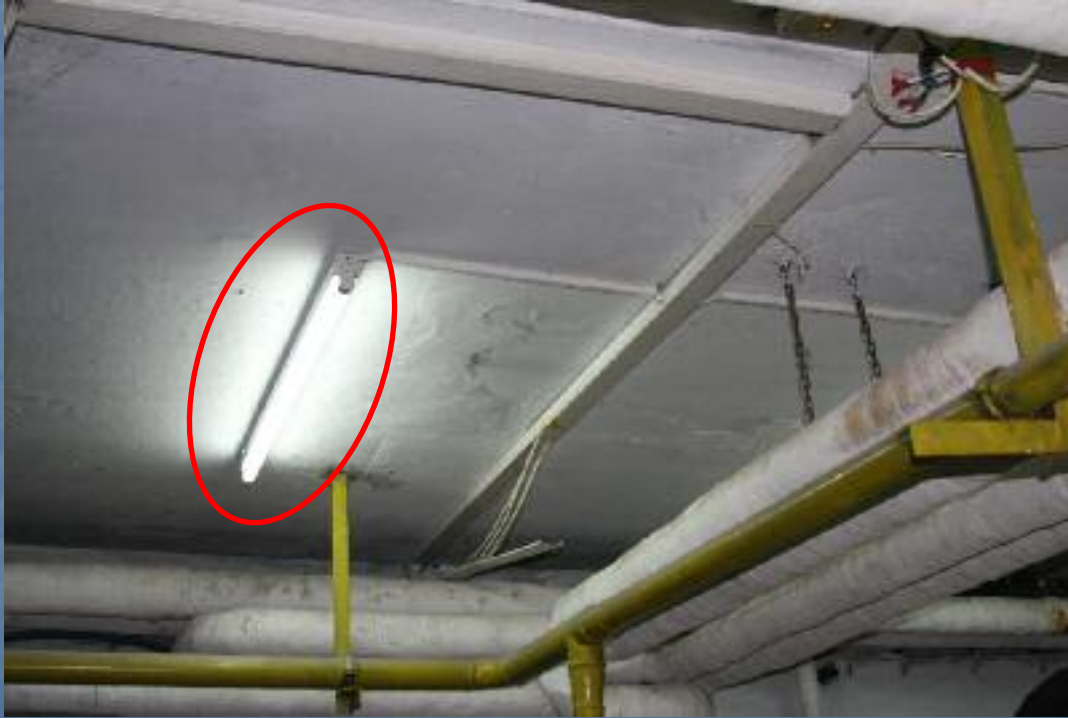
Kazan dairesi aydınlatma tesisatı doğalgaz kazan dairesi aydınlatma şartnamesine uygun değildir.

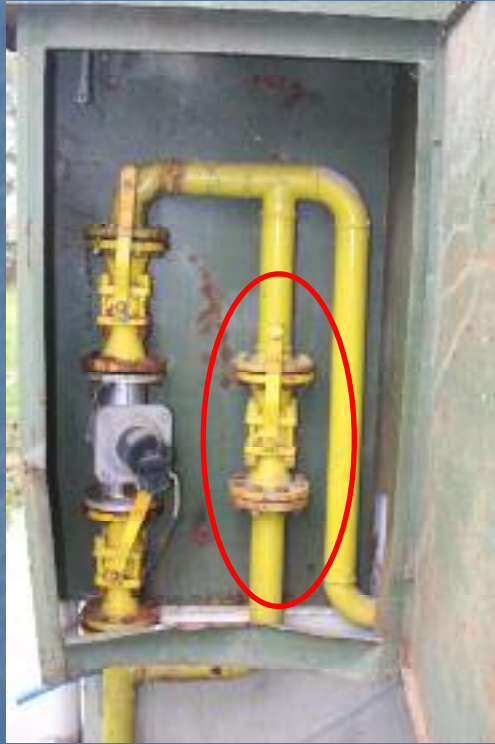
Doğalgaz hattında gaz alarm cihazından komut alan selenoid vananın by-pass vanasının açık olduğu görülmüştür.

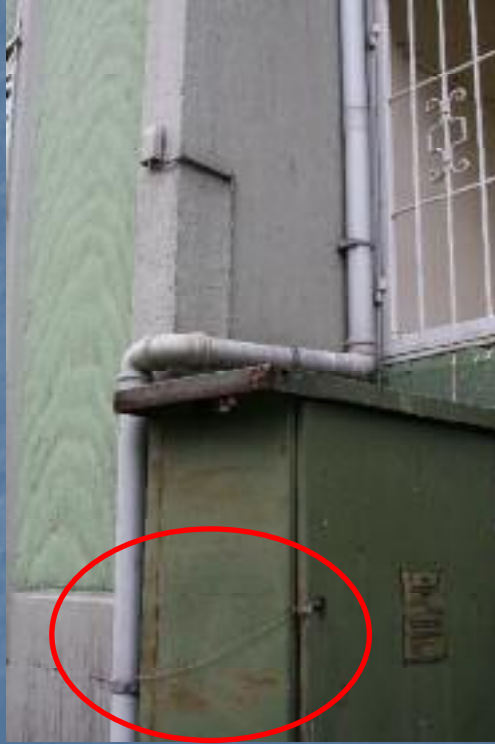
Bina dışındaki doğalgaz hattı ana kesme vanalarının bulunduğu kabin daha güvenli hale getirilmelidir.

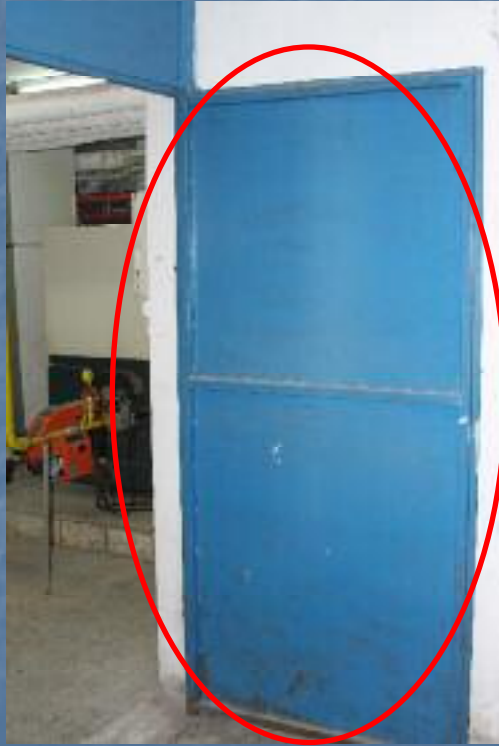
Kazan dairesi kapıları yanmaz malzemeden yapılmıştır ve dışarı açılmaktadır.

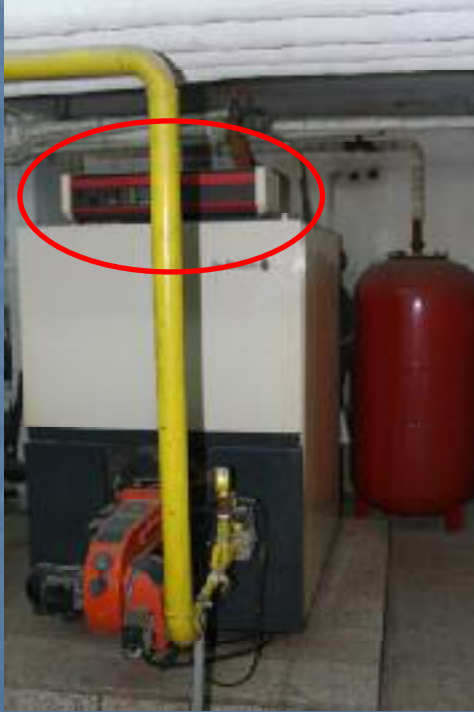
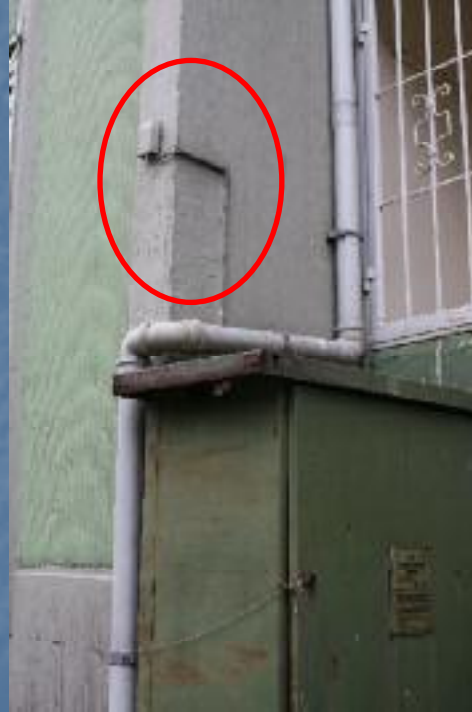
Sistemde ekopanel, dış sıcaklık algılayıcı bulunmaktadır.

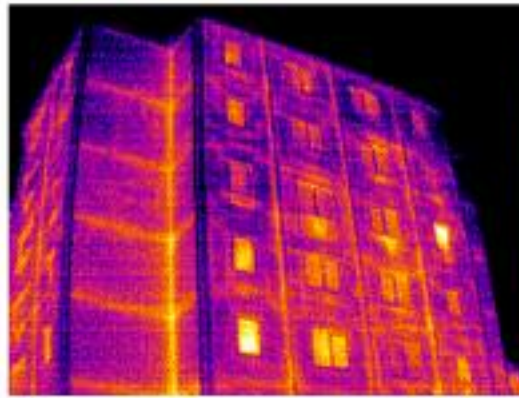
13-

Farklı bloklarda yapılan çekimlerde yatayda ve düşeyde gözükten açık renkli hatların binanın taşıyıcı elemanı olarak adlandırılan kolon ve kirişlerden kaynaklandığı ve bu bölgelerin devamlı suretle ısı köprüleri oluşmasına neden olduğu görülmüştür. Isı köprüleri tavan ve döşemelerden ısı kayıplarına neden olmakta ve duvarlardan olan ısı kayıplarını artırmaktadır. Özellikle köşelerde ısı kayıpları belirgin bir şekilde daha fazla gerçekleşmektedir. Termal resimlerde açık renkte gözükten bu bölgeler ısı köprülerini belirgin halde göstermektedir.

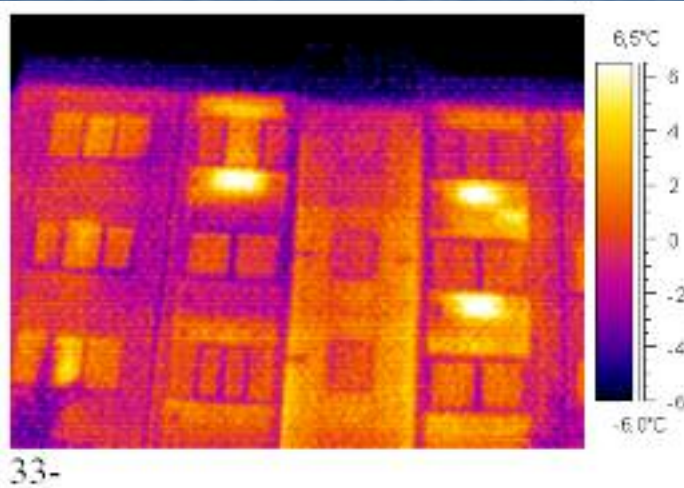
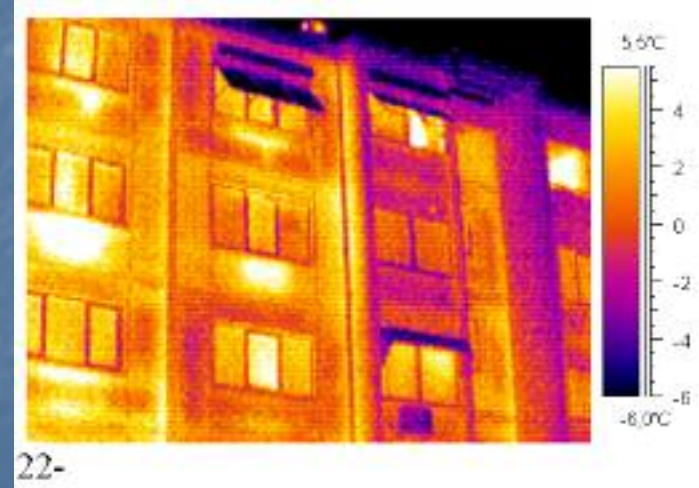
Hemen pencere altlarındaki radyatörlerin bulunduğu yerlerde yüksek sıcaklıklar nedeniyle ısı kayıpları artmaktadır. Dış yüzeylerden radyatörlerin yerleri bu sebepten dolayı kolaylıkla saptanabilmektedir.

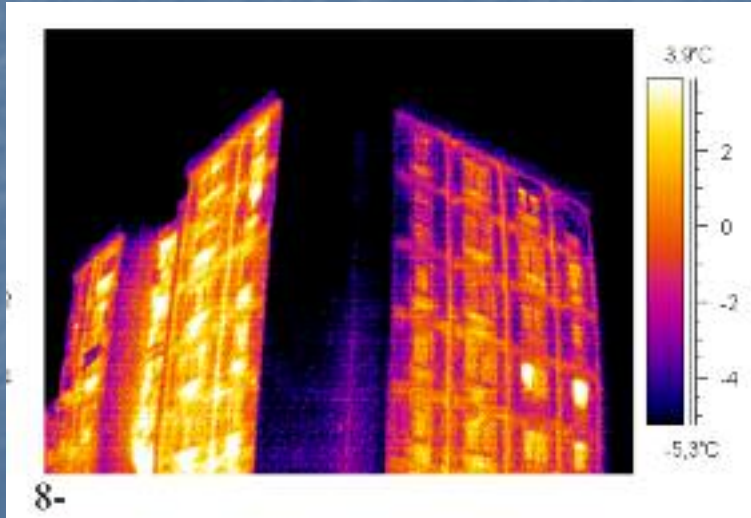
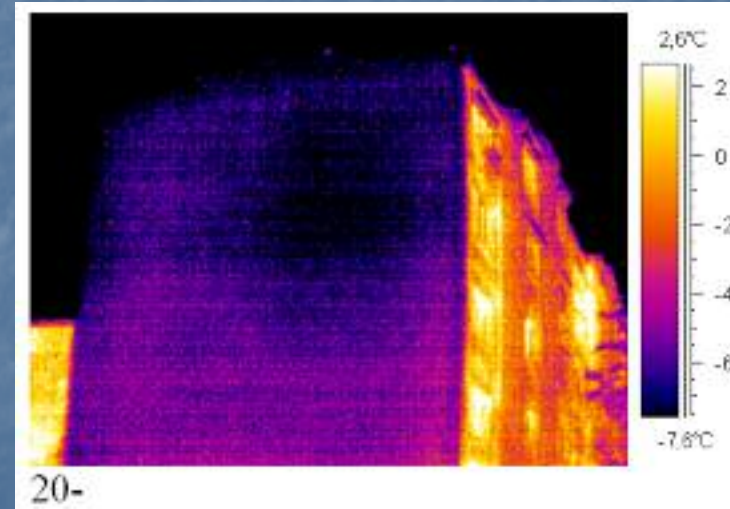
Çoğu bloklarda yalıtımın kör cephelerde yapıldığı, diğer cephelerde yalıtımın yapılmadığı anlaşılmıştır.

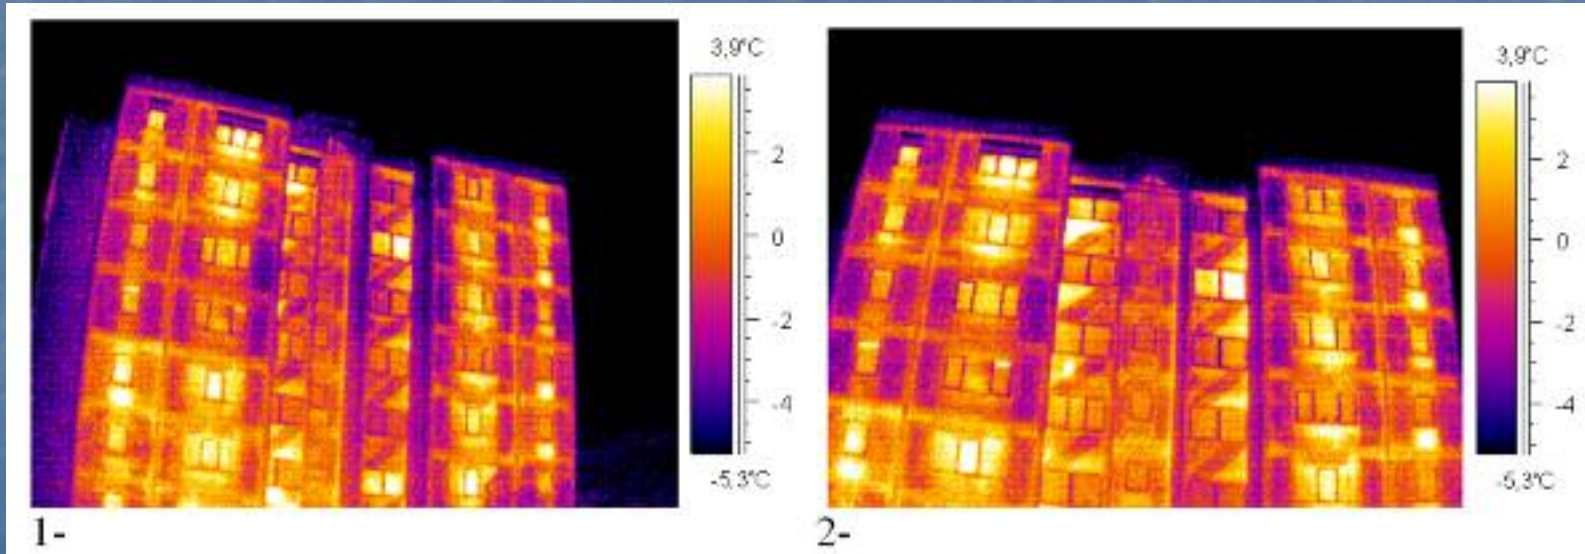
Yalıtımı yapılan yüzeylerde ise TS-825 ısı yalıtım kurallarına göre uygun kalınlıkta yapılmamış olması da yapılan incelemelerimizde tespit edilmiştir.

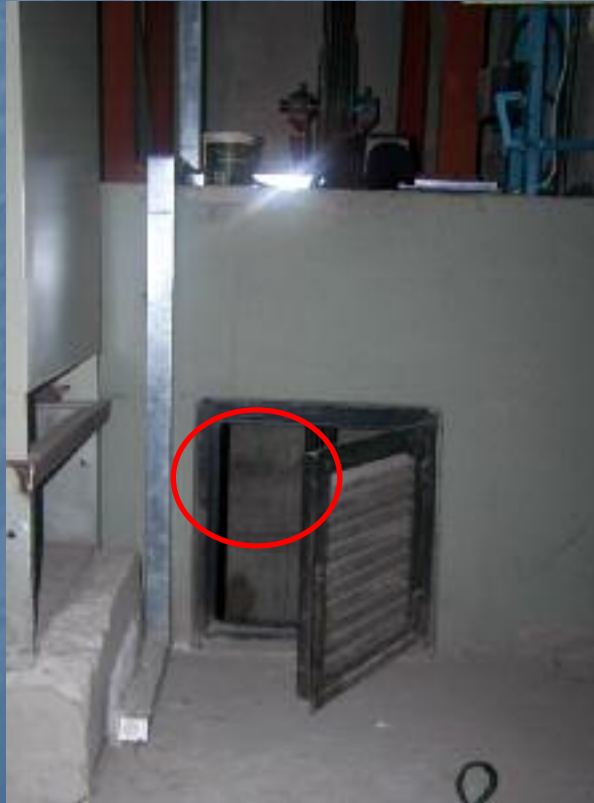
Makine Dairesinden Kuyu içerisine açılan kurtarma kapağında kilit tertibatı ve Asansörün enerjisini kesecek bir switch anahtar bulunmadığı görülmüştür.

Herhangibir sebeple makine dairesine yetkisiz birinin girmesi ihtimali risk faktörü oluşturmaktadır

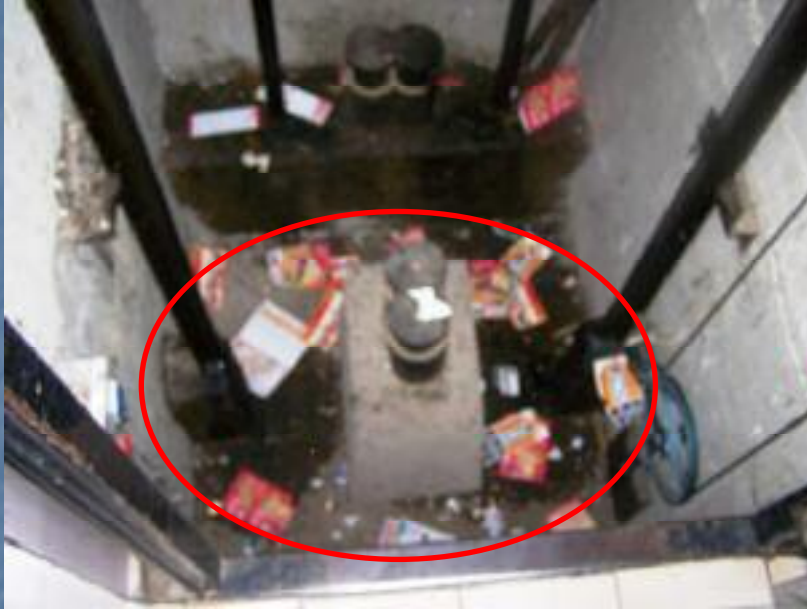
Kuyu dibinde çöp ve pislik birikmiş durumdadır. Bu çöpler dolaylı yangın riski oluşturmaktadır. Bu yüzden temizlik yapılmalıdır.

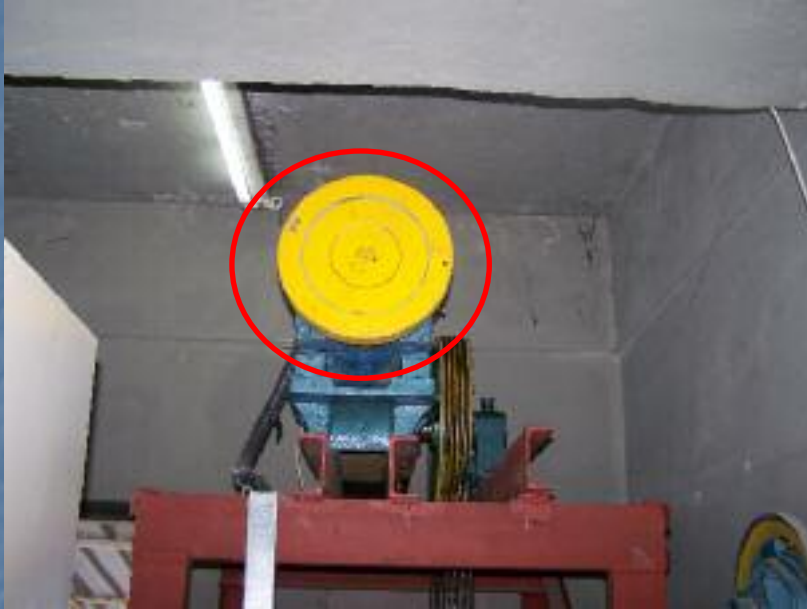
Motor volanı üzerine
Aşağı-Yukarı yön belirten
işaretleme yapılarak acil
kurtarma durumunda
kolaylık sağlanmalıdır.

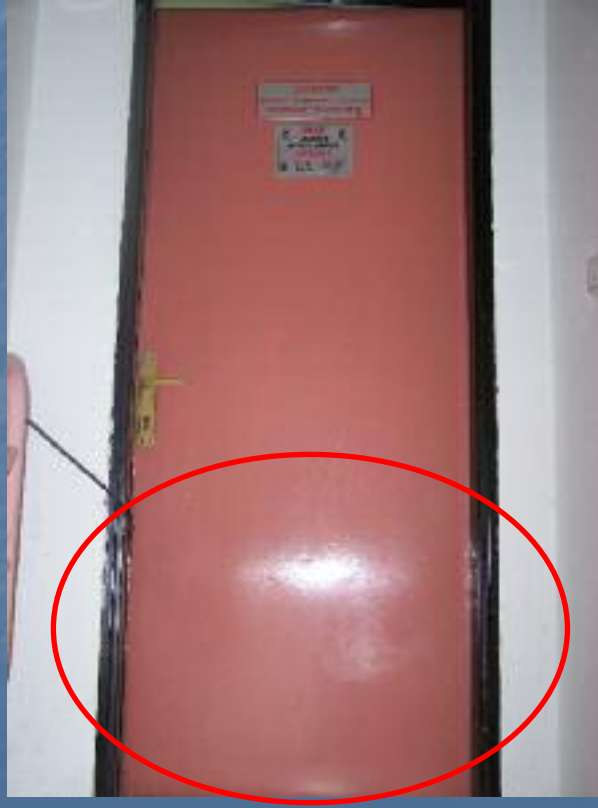
Makine Dairesi
Havalandırması
yetersizdir. Yekpare sac
olan Makine dairesi giriş
kapısı üzerine ızgara
havalandırma tadilatının
yapılması gereklidir.

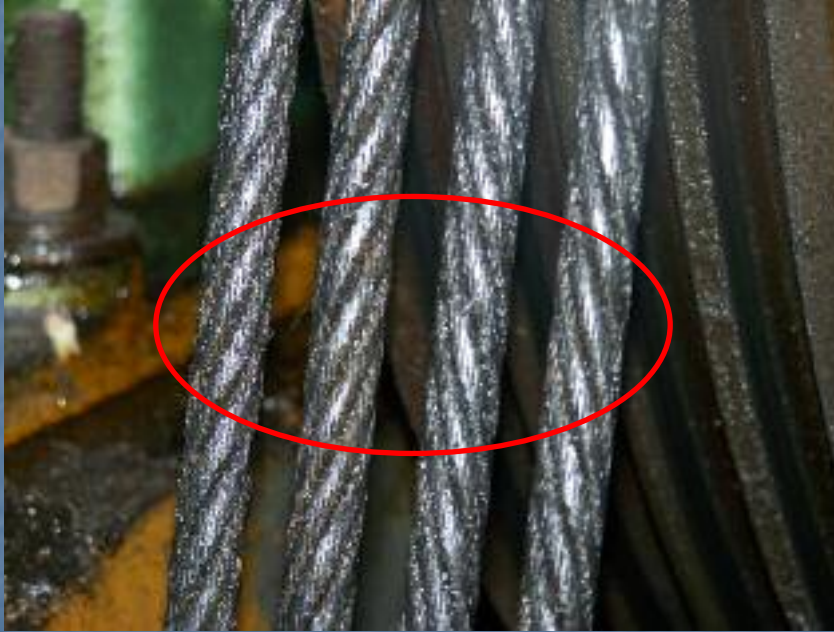
Halatlar aşınmış durumdadır. Halattaki bu aşınma dış yüzeydeki aşırı parlaklık şeklinde kendini belli etmektedir. Halat kesitinde de incelme oluşmuştur. Halatlar değiştirilmelidir.

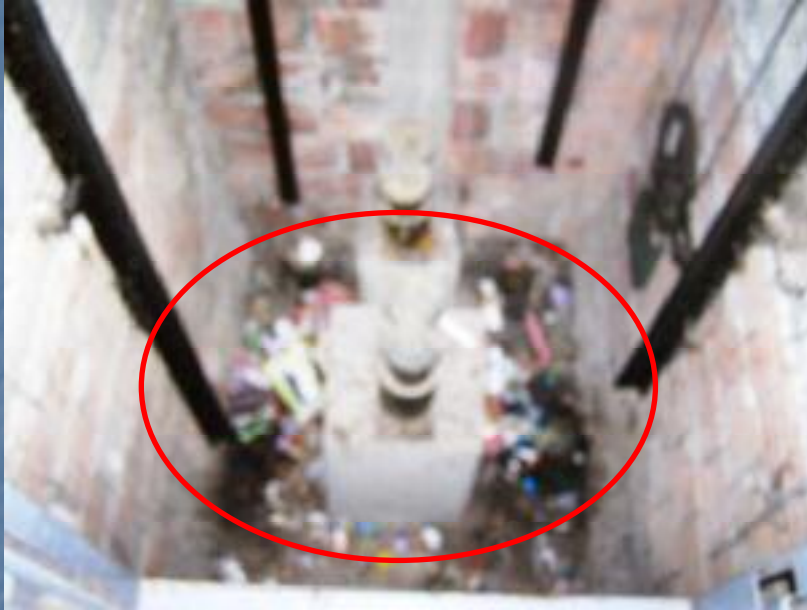
Kuyu dibinde çöp ve pislik birikmiş durumdadır. Bu çöpler dolaylı yangın riski oluşturmaktadır. Bu yüzden temizlik yapılmalıdır.

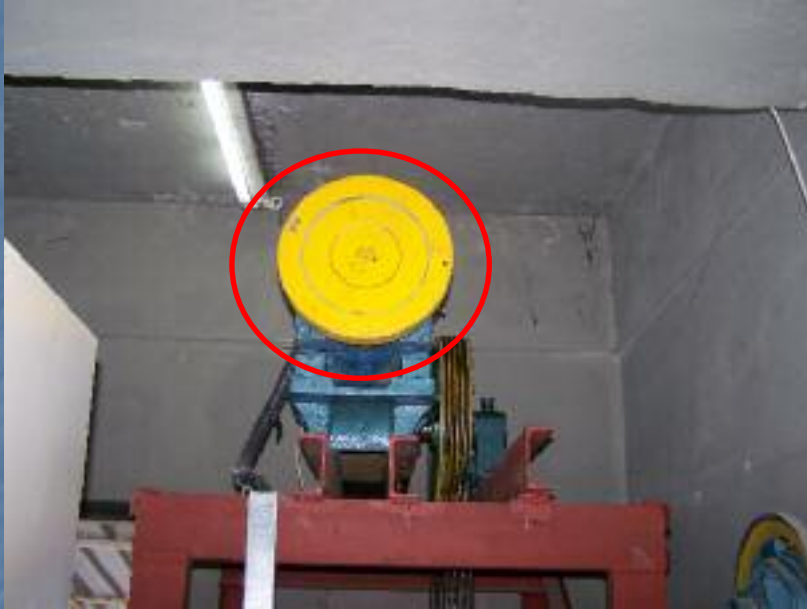
Motor volanı üzerine
Aşağı-Yukarı yön belirten
işaretleme yapılarak acil
kurtarma durumunda
kolaylık sağlanmalıdır.
