YAHYA KAPTAN

2. ve 4. BÖLGE ÖRNEKLEME İLE TEKNİK İNCELEME

**Bu çalışma Makina Mühendisleri Odası
Kocaeli Şubesi tarafından, 2. ve 4.
Bölgelerde bulunan kazan daireleri,
izolasyonlu ve izolasyonsuz binaları ve
asansör dairelerinin örnekler seçilerek
09-15 Ocak 2009 tarihlerinde yerinde
yapılan teknik incelemelerini içermektedir.**

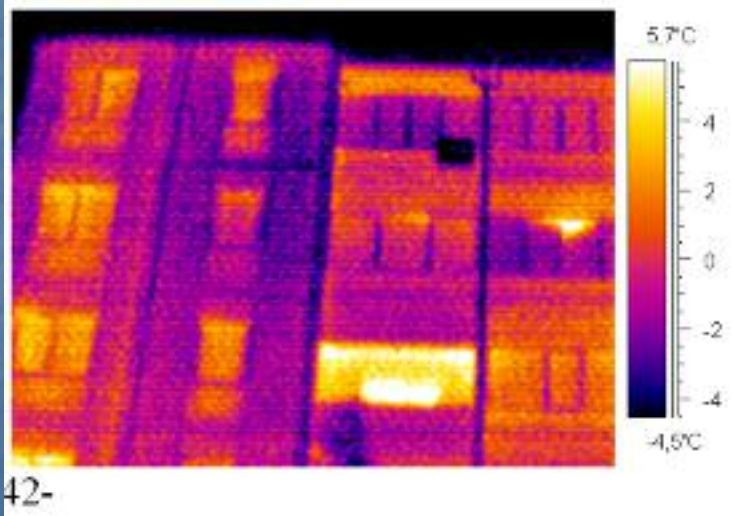
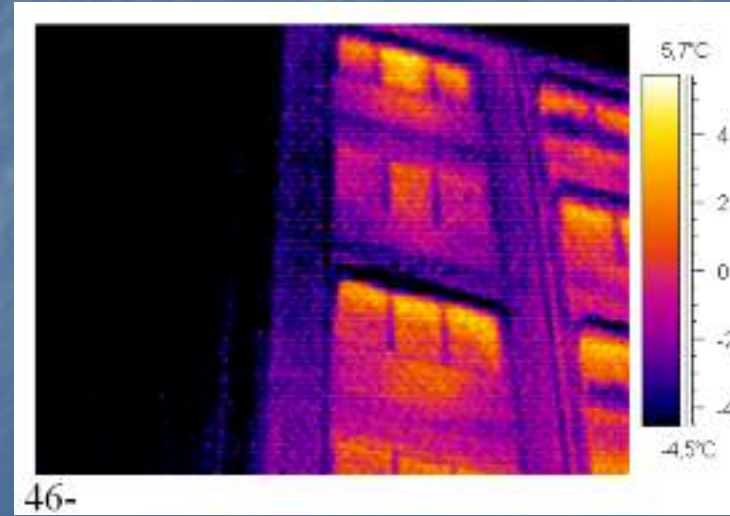
Isı kayıplarını önlemek, daha az yakıt ile daha çok ısınma imkanı verecek ve yakıt tasarrufu sağlayarak ısı yalıtım maliyetinin geri dönüşümü sağlanacak ve yapılan yalıtım sayesinde ülke ekonomisine büyük katkı sağlanacaktır. Daha az yakıt çevreye daha az atık gaz atmaya da mümkün kılacaktır.
